COMPORTAMIENTO ANTE MOVIMIENTOS SÍSMICOS, DE VIVIENDAS DE MAMPOSTERÍA DE UNA Y DOS PLANTAS EN EL BARRIO LA PAZ DE BARRANQUILLA*

* Artículo resultado de la investigación Vulnerabilidad Sísmica por Medio del Método del Índice de Vulnerabilidad en las Viviendas de una y dos Plantas en el barrio La Paz, al suroccidente de Barranquilla - Grupo de investigación Suelos Estructurales -Línea: Control y Calidad de Materiales y Procesos en Diseño y Construcción de Obras Civiles.

BEHAVIOR BEFORE EARTHQUAKE MOVEMENTS OF ONE AND TWO PLANTS HOUSES OF MASONRY IN BARRANQUILLA'S "LA PAZ" NEIGHBORHOOD

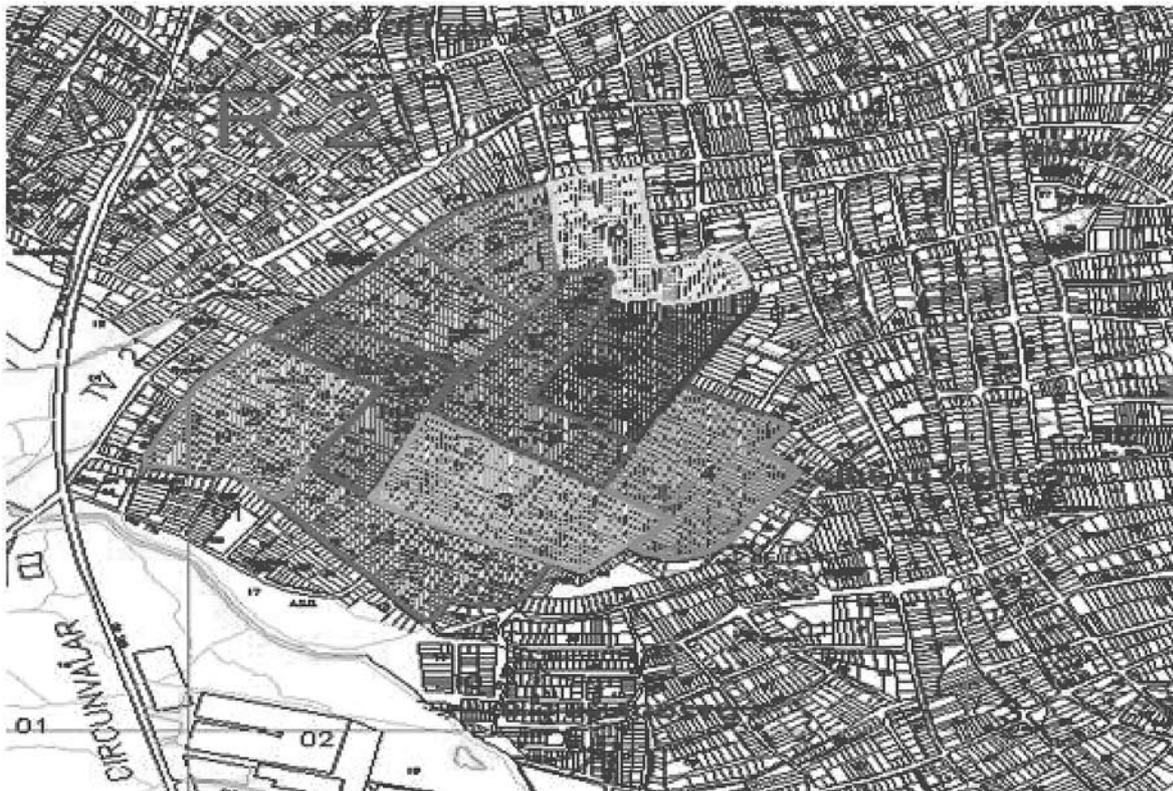
Gráfica I. Sectorización del barrio La Paz

Se realizó un muestreo de manera aleatoria donde quedaron representadas las viviendas tipo de cada manzana. Previo a esto, y con el apoyo de miembros de la comunidad del barrio La Paz, se dividió en diez sectores asimétricos, pero con densidades para viviendas de una y dos plantas similares. La siguiente figura presenta la distribución de los sectores establecidos para facilitar el levantamiento de la información de las viviendas del barrio.
