ANÁLISIS DE LAS CONDICIONES QUE IMPIDEN LA PLANTACIÓN DE ÁRBOLES SEGÚN LOS PRINCIPIOS DE LA SILVICULTURA URBANA EN EL NORORIENTE DE BARRANQUILLA¹

ANALYSIS OF THE CONDITIONS THAT PREVENT THE PLANTING OF TREES UNDER THE URBAN FORESTRY PRINCIPLES IN THE NORTHEAST OF BARRANQUILLA

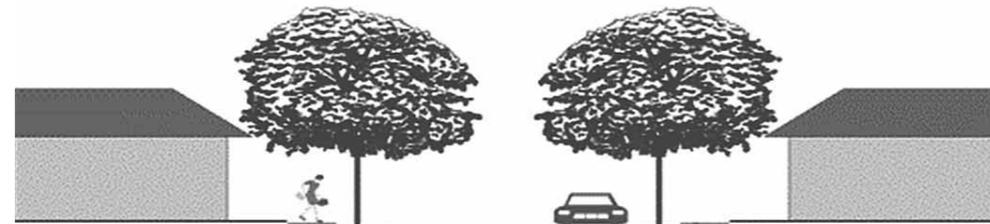
Los perfiles viales son los escenarios de estudio llamados también “vías cañón”, entendiéndolos como una vía típica delimitada por edificaciones y con presencia de vegetación que enmarcan el espacio público en la mayoría de las ciudades (*Ilustración 1* en Anexo).

Ilustración 1. Perfil de una vía cañón tipo

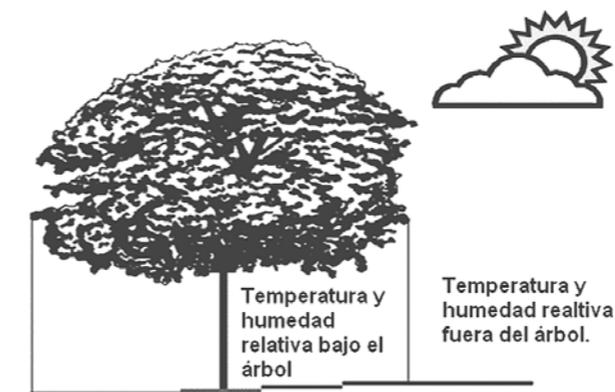
- Vegetación existente: distancia de la plantación del árbol a la línea de construcción, tipo de especie plantada, altura, radio y densidad del follaje, existencia de daño al andén por comportamiento radicular del árbol, temperatura de aire y humedad relativa bajo el follaje medida con un termohigrómetro a la altura del pecho y simultáneamente fuera del follaje del árbol (*Ilustración 2*).

Ilustración 2. Método de medición de temperaturas y humedades relativas

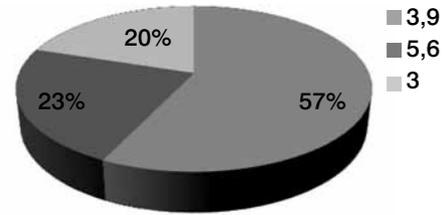
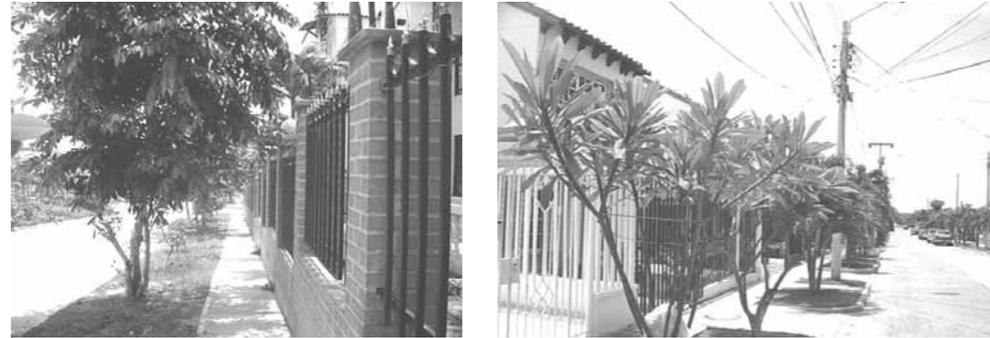
En el sector de Villa Carolina predominan los siguientes anchos de zonas verdes: 3,9, 5,6 y 3,0 ms. El ancho de zona verde más frecuente es el de 3,9 ms.

SECTOR 1. ANCHO DE LA ZONA VERDE (ms)

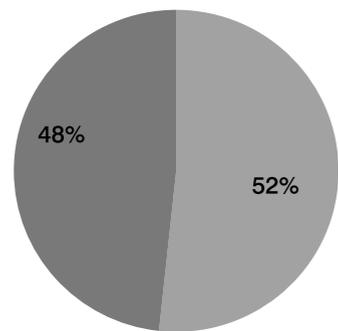
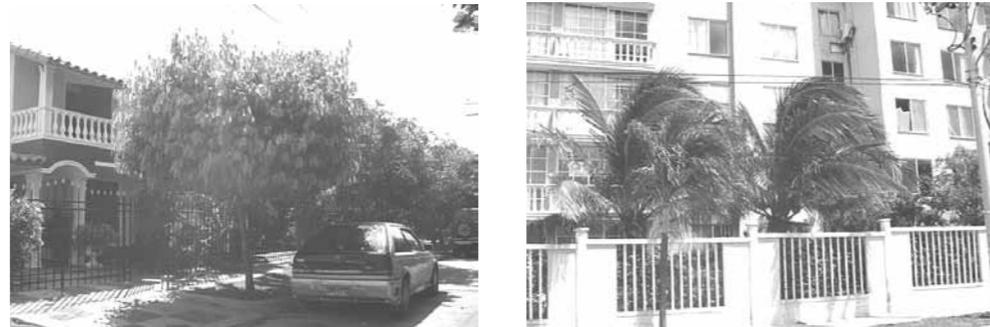
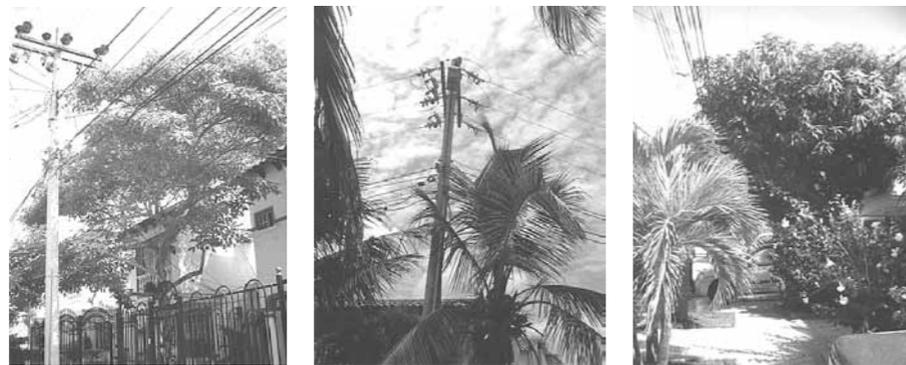
Ha sido muy frecuente encontrar conflictos entre el árbol y los postes y cables eléctricos, lo que evidencia que en dichos sectores el crecimiento natural del árbol se ve perjudicado y este a su vez también perjudica con sus ramas el cableado eléctrico o la ventilación de las viviendas.

SECTOR 1: INTERFERENCIA DE ELEMENTOS DE INFRAESTRUCTURA Y/O CONSTRUCTIVOS EN EL CRECIMIENTO DE LOS ARBOLES.

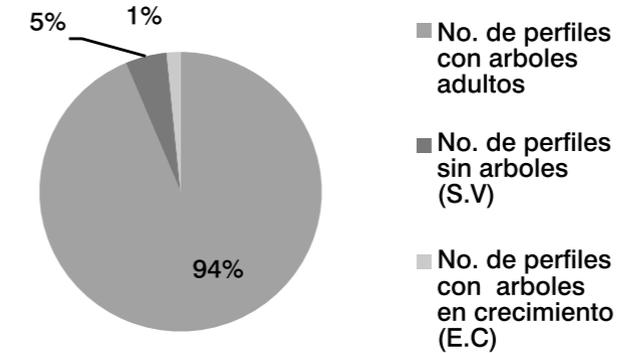
SECTOR 1: PORCENTAJE DE ARBORIZACIÓN POR PERFILES VIALES

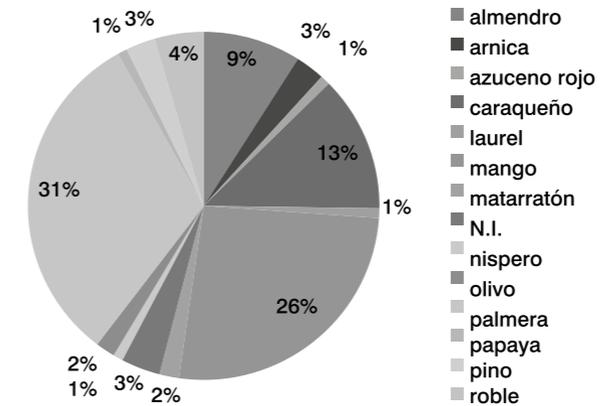
SECTOR 1: PORCENTAJES DE ESPECIES PLANTADAS MÁS COMUNES

La siembra de palmeras que representa el 31% de especies plantadas y cuyo comportamiento radicular no causa daño al andén puede explicar que esta situación sea poco frecuente en este sector y no ha sido requerida la construcción de alcorques.

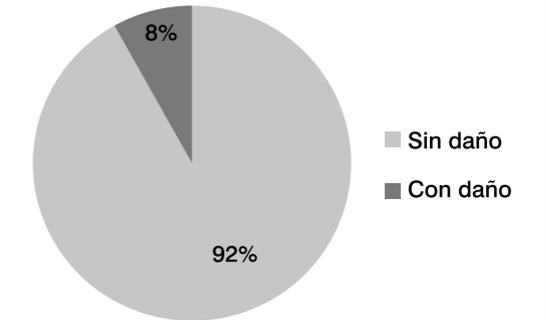
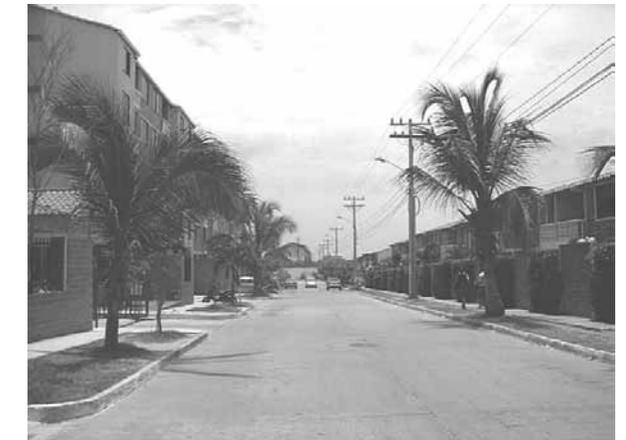
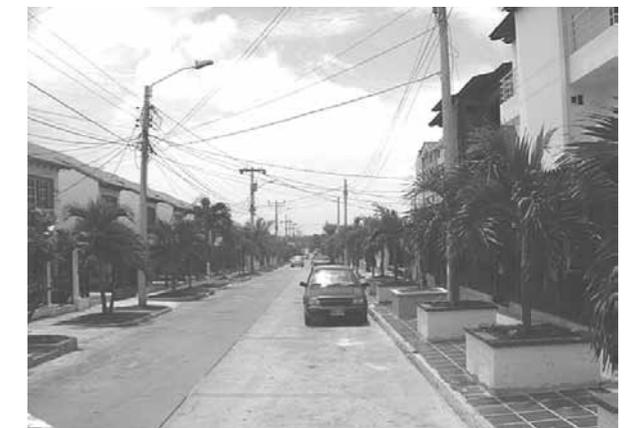
Los árboles que presentaron daño al andén fueron roble, almendro y laurel.

SECTOR 1: PORCENTAJES DE DAÑO AL ANDÉN

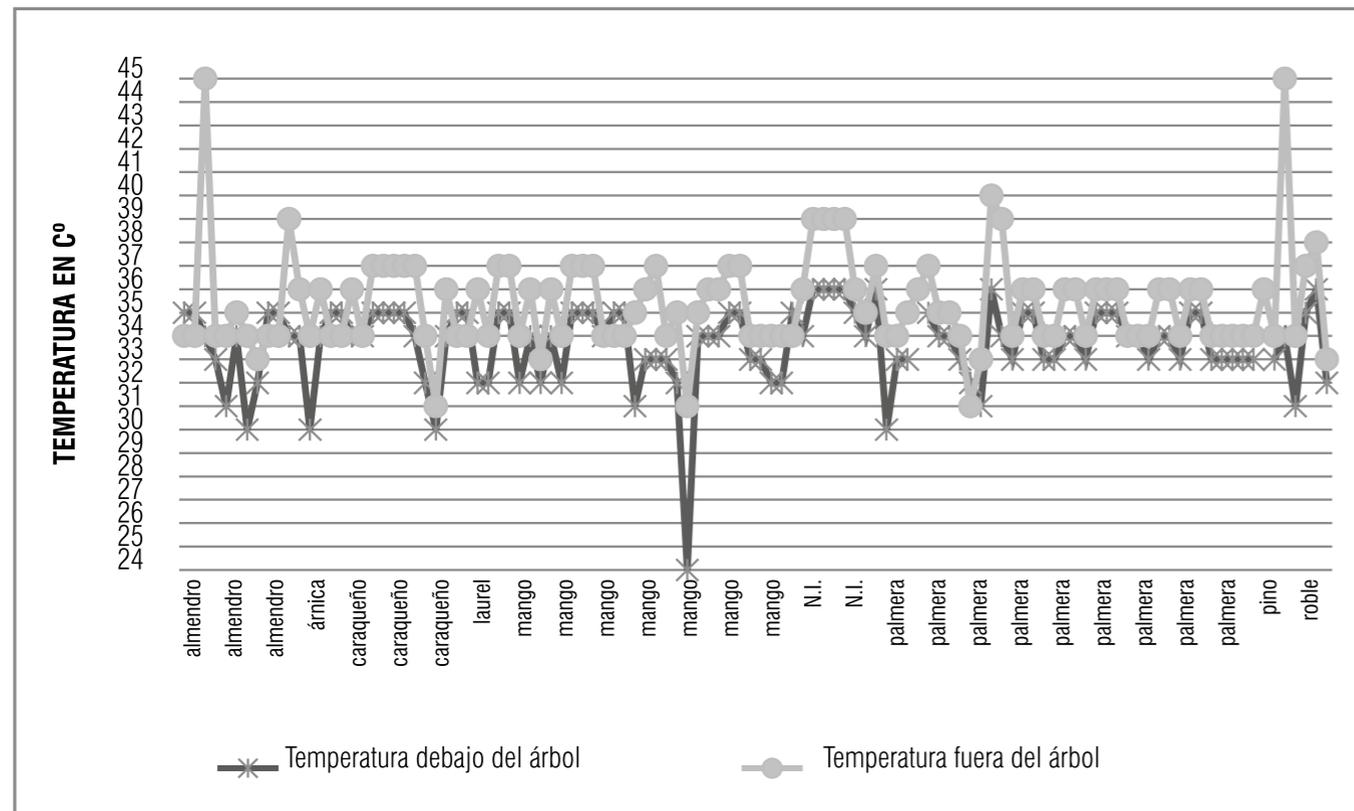
Las mediciones de temperatura del aire y humedad relativa registraron una diferencia de temperatura promedio de 1,74°C y una diferencia de humedad relativa promedio de 2,8%, indicando el impacto de la siembra de árboles. Las mayores diferencias, es decir, las temperaturas más bajas debajo del árbol, fueron obtenidas bajo almendros y mangos. Las menores diferencias de temperatura y humedad se obtuvieron bajo las palmeras

SECTOR 1: TEMPERATURAS REGISTRADAS PARA CADA ÁRBOL

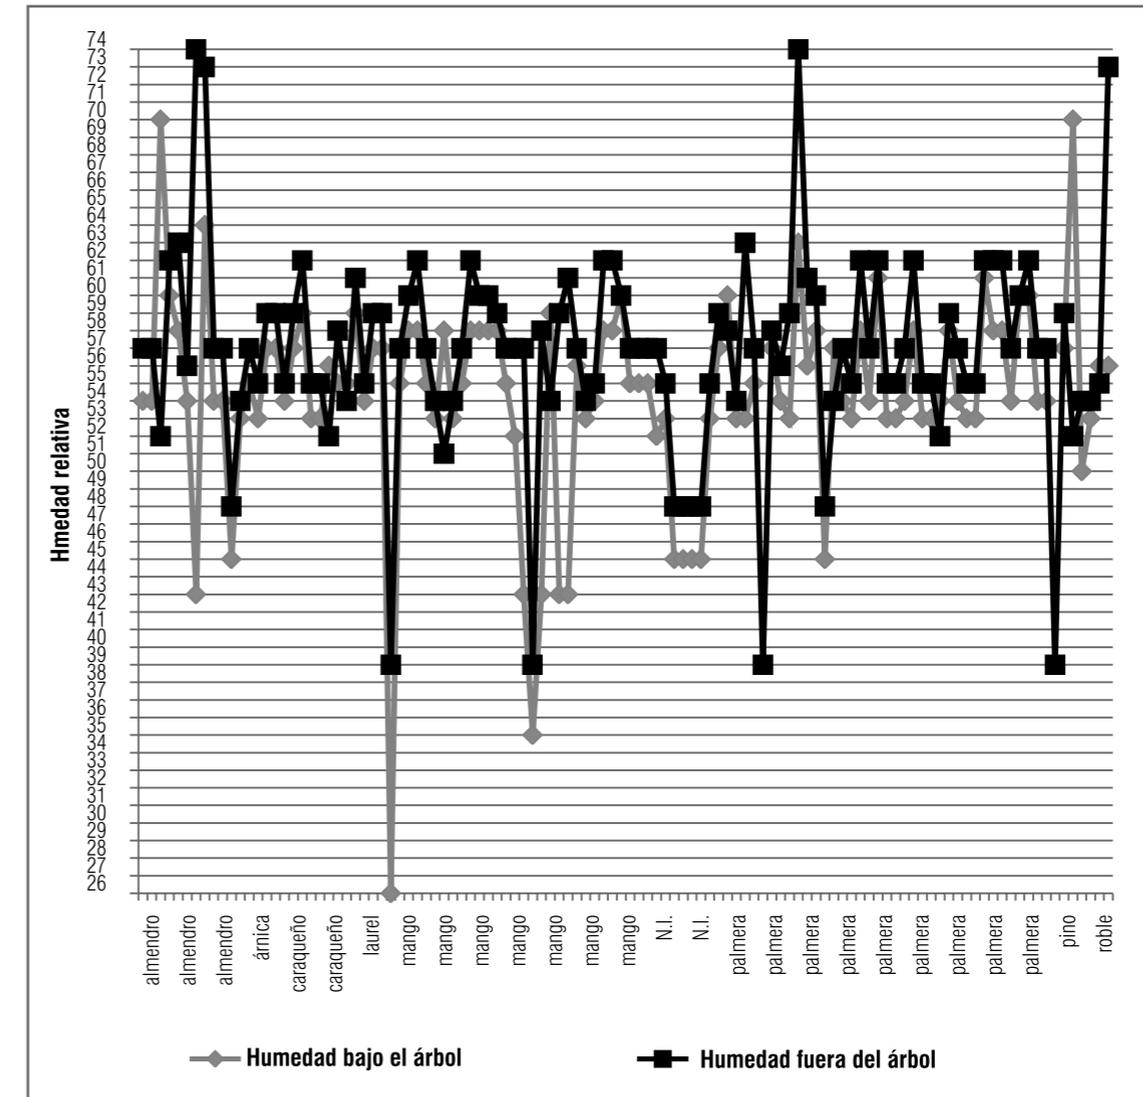
SECTOR 1: HUMEDADES REGISTRADAS PARA CADA ÁRBOL

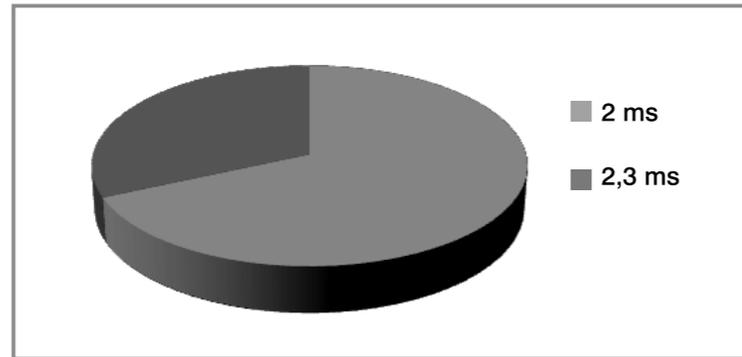
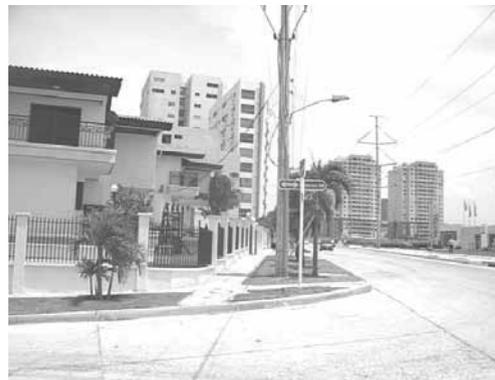
Este sector está en plena consolidación, por lo tanto, la mayoría de sus zonas verdes se caracterizan por tener árboles en crecimiento. El perfil vial de la calle 98 (Buena-vista) se caracteriza por los amplios retiros de frente, y ciclovías, pero, predominan principalmente las zonas verdes de 2.0 ms de ancho.

Sector 2. Ancho de la zona verde

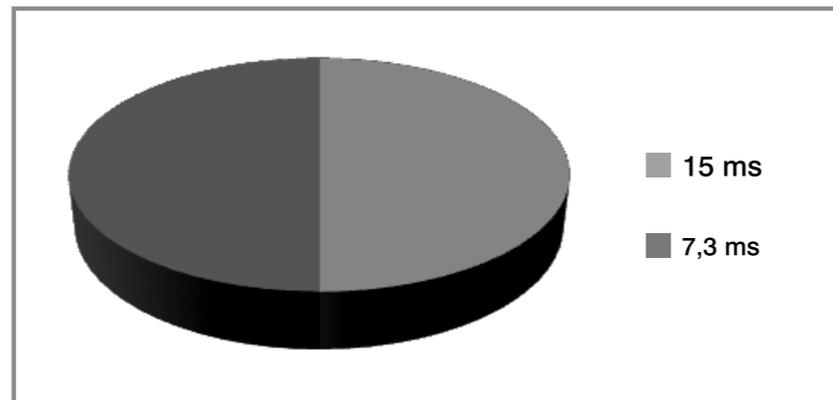
Sector 2. Distancia del eje de la zona verde a la línea de construcción

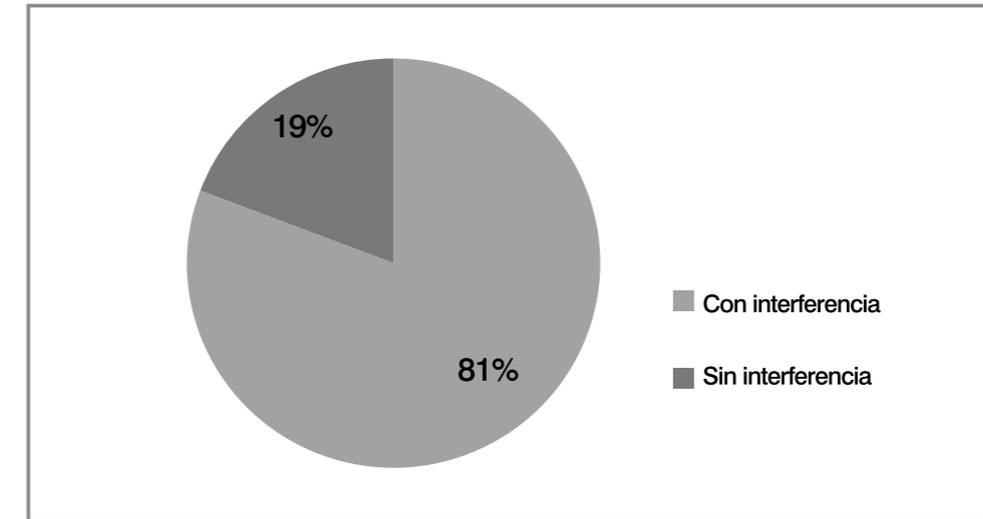
A pesar de las dimensiones de andenes y retiros, se presentan también interferencias de cables y postes con árboles, pues es frecuente la existencia de postes distribuidores de líneas de alta tensión.

SECTOR 2: INTERFERENCIA DE ELEMENTOS DE INFRAESTRUCTURA Y/O CONSTRUCTIVOS EN EL CRECIMIENTO DE LOS ARBOLES

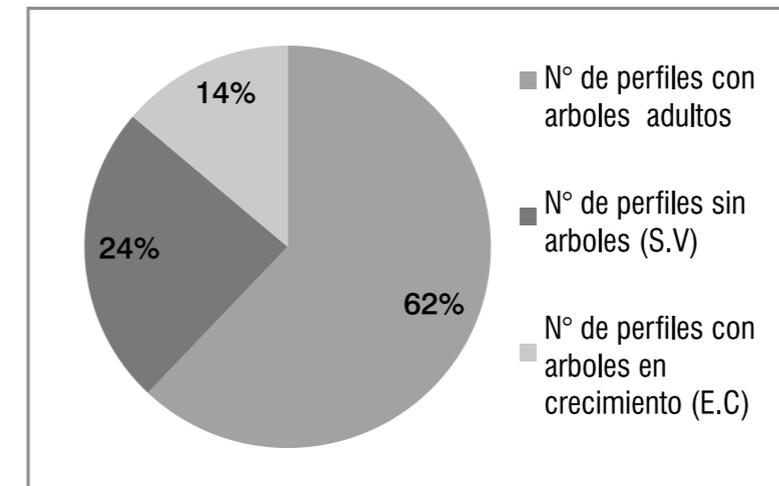
La mayoría de los sectores se encuentran arborizados, especialmente con palmeras. Otras especies más frecuentes son el mango y el roble. También se observó la presencia de árboles de bonga cerca de la carrera 53.

SECTOR 2: PORCENTAJE DE ARBORIZACIÓN POR PERFILES VIALES

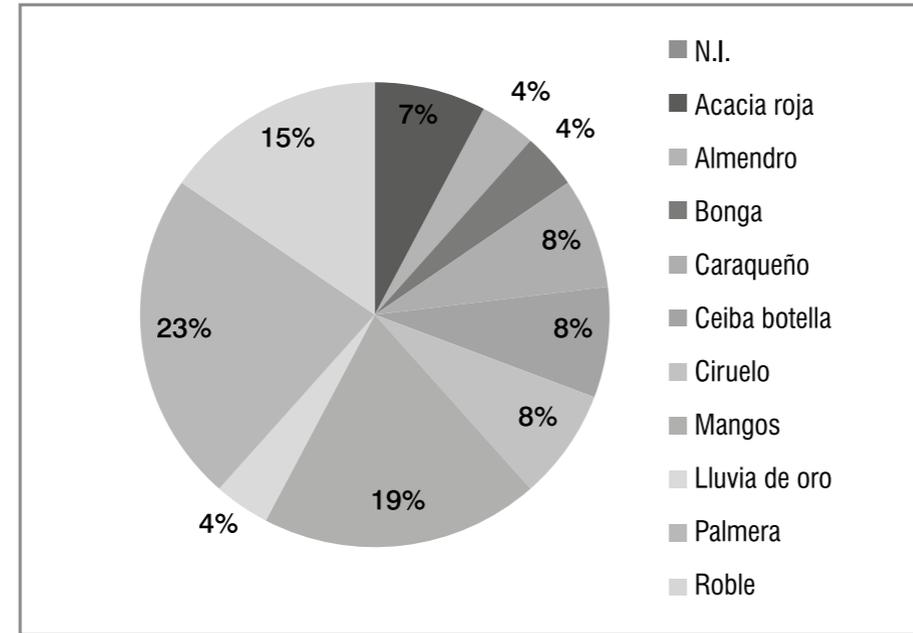
SECTOR 2: PORCENTAJES DE ESPECIES PLANTADAS MÁS COMUNES

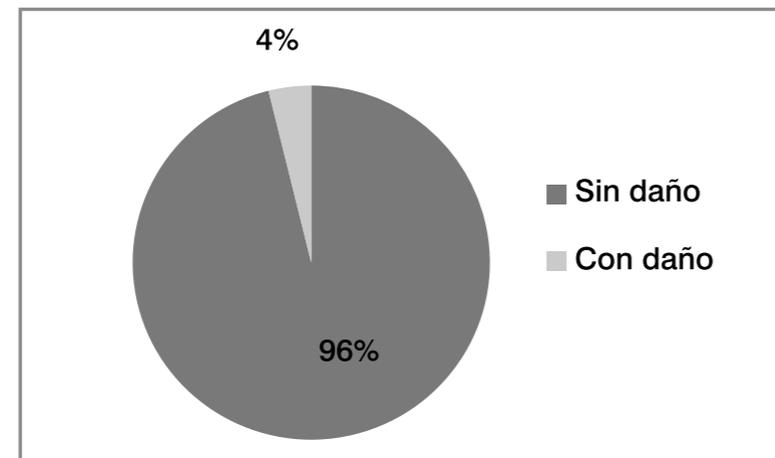
La siembra de palmeras no representa daños a los andenes y a pesar de la existencia de otras especies de gran porte, el daño al andén sigue siendo mínimo. Esto se puede explicar por las grandes áreas donde se encuentran plantados.

SECTOR 2: PORCENTAJES DE DAÑO

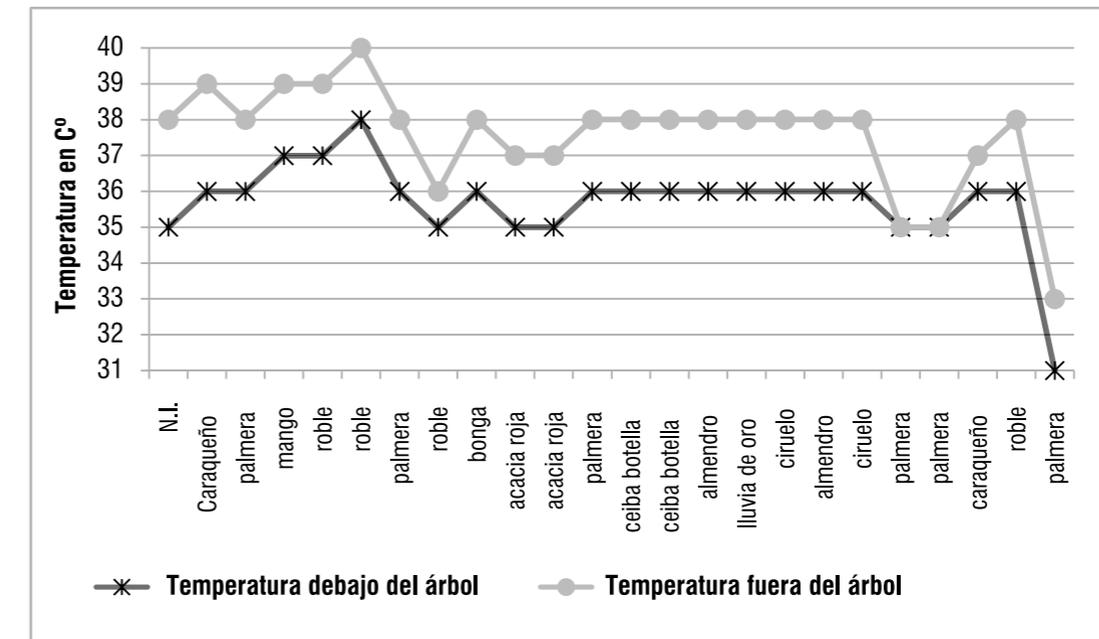
Las diferencias de temperatura promedio están alrededor de 1,63°C y las humedades relativas promedios 1,5, lo que indica que con la siembra de árboles en las calles, las temperaturas pueden reducirse en casi 2°C producto del aumento de la humedad y la intersección de la radiación solar por el follaje. La máxima diferencia de temperatura registrada fue de 3°C bajo un árbol caraqueño de 3,4 ms de altura y la mayor diferencia de humedad registrada fue 7% bajo un roble de 7 ms de altura. Por el contrario, se presentaron diferencias nulas bajo palmeras, debido a no haber sombra proyectada bajo ellas.

SECTOR 2: TEMPERATURAS REGISTRADAS PARA CADA ÁRBOL

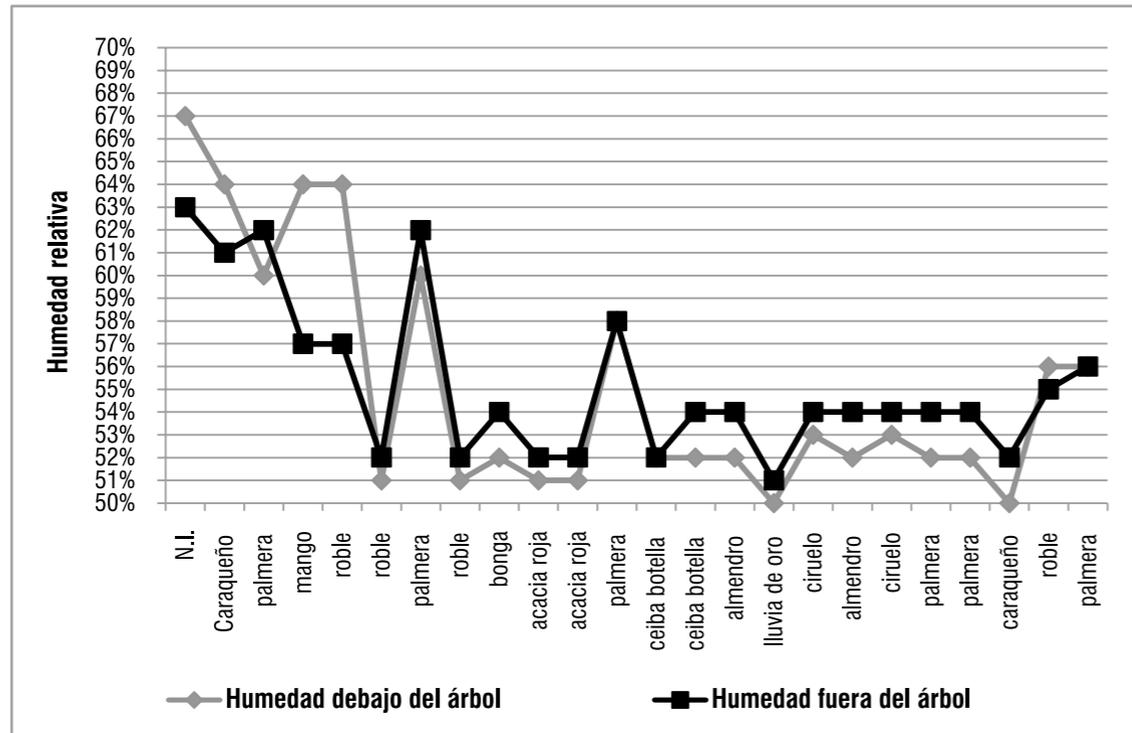
SECTOR 2: HUMEDADES REGISTRADAS PARA CADA ÁRBOL

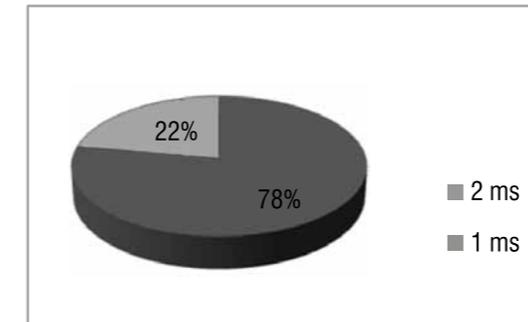
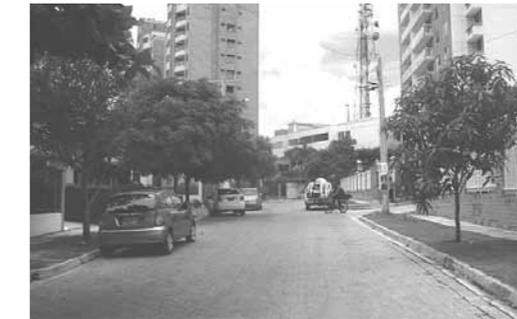
El sector de Miramar se caracteriza por anchos de zonas verdes mínimos de los cuáles los más frecuentes son de 2 ms (78%) y 1m (22%). Asimismo, el espacio libre que tienen los follajes de los árboles para desarrollarse es mínimo que junto con la presencia de cables y postes de alumbrado hacen que este sector sea el que mayores conflictos presenta en la siembra de árboles, considerando igualmente las especies más plantadas que por lo general son de gran porte.

Sector 3. Ancho de la zona verde

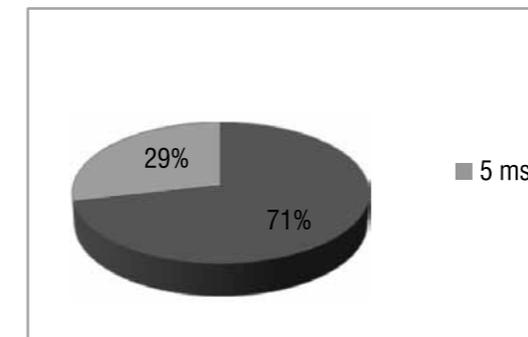
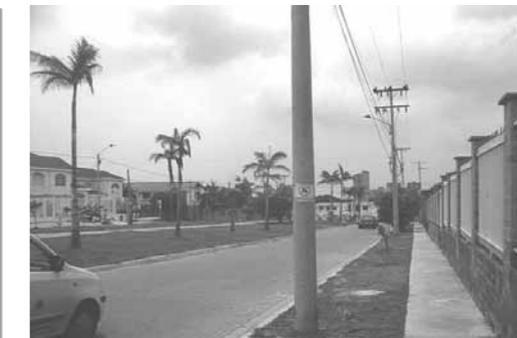
Sector 3. Distancia del eje de la zona verde a la línea de construcción

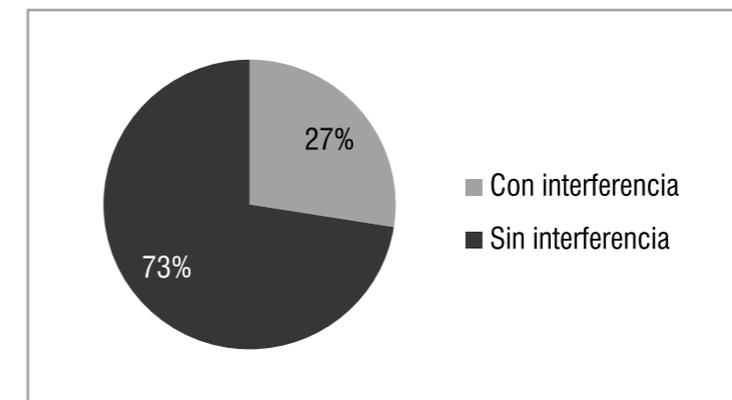
SECTOR 3: INTERFERENCIA DE ELEMENTOS DE INFRAESTRUCTURA Y/O CONSTRUCTIVOS EN EL CRECIMIENTO DE LOS ÁRBOLES

El subsector 1 cuenta con mayor cantidad de árboles adultos y es el que mayores conflictos posee por interferencias con postes y cables y por la reducida área para el crecimiento del árbol. Los subsectores de construcción más reciente, 2 y 3, presentan poca vegetación sembrada y otra en crecimiento y no tienen actualmente conflictos de interferencia con los árboles, sin embargo de ser plantados, árboles de bajo a medio porte, inevitablemente se presentarán en un futuro.

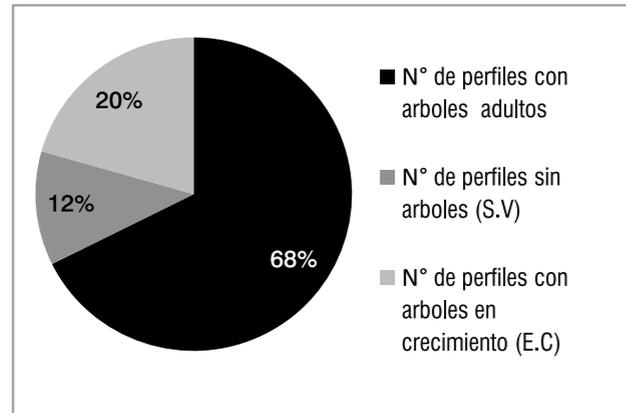
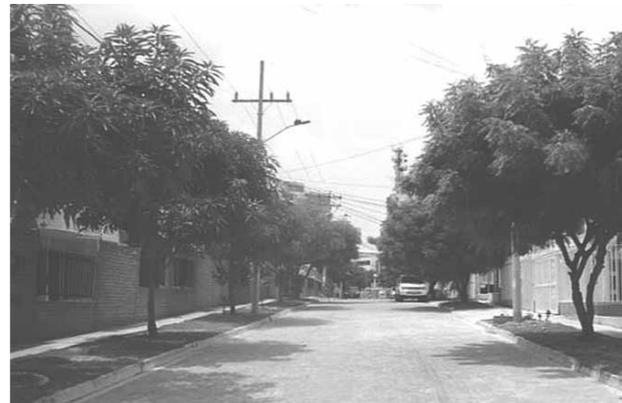
El sector de Miramar está en pleno desarrollo por tal razón algunas de sus calles aún tienen árboles recién plantados, a pesar de esto el área consolidada se encuentra arborizada un poco más de la mitad, representando un 68%. Las especies encontradas que más predominan en calles, boulevares y parques son mangos, palmeras, Alstonias y Neems. Las cifras de daño al andén no son importantes, pero por tratarse de calles que tienen plantados árboles de comportamientos radiculares agresivos como el Neem y Alstonia, pueden aparecer daños a pisos en un futuro.

SECTOR 3: PORCENTAJE DE ARBORIZACIÓN POR PERFILES VIALES

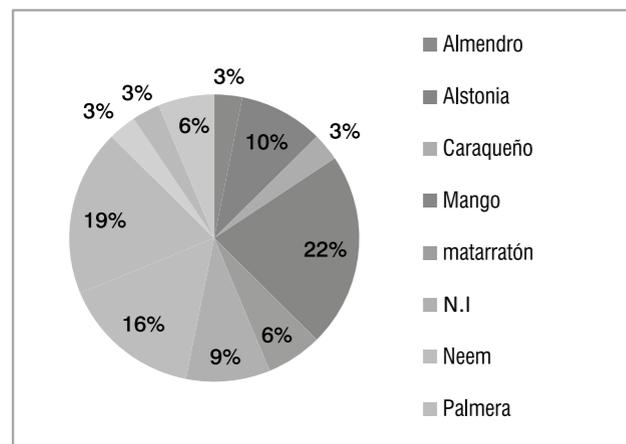
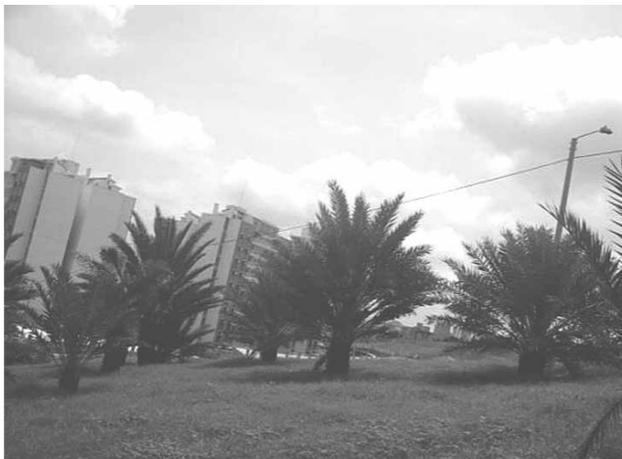
SECTOR 3: PORCENTAJE DE ESPECIES PLANTADAS MÁS COMUNES

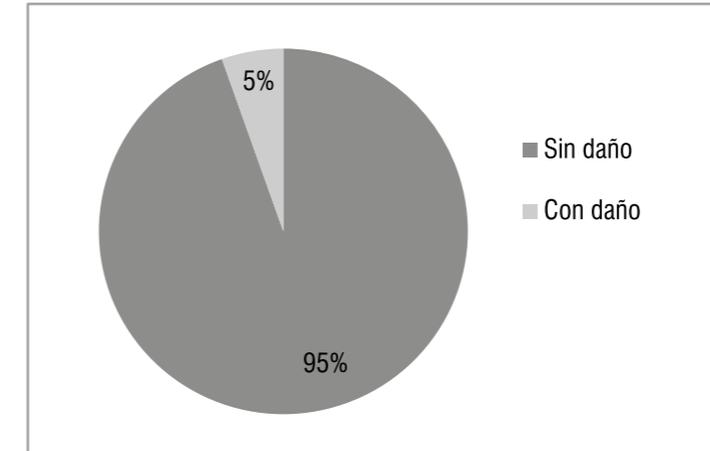
SECTOR 3: PORCENTAJES DE DAÑO AL ANDÉN

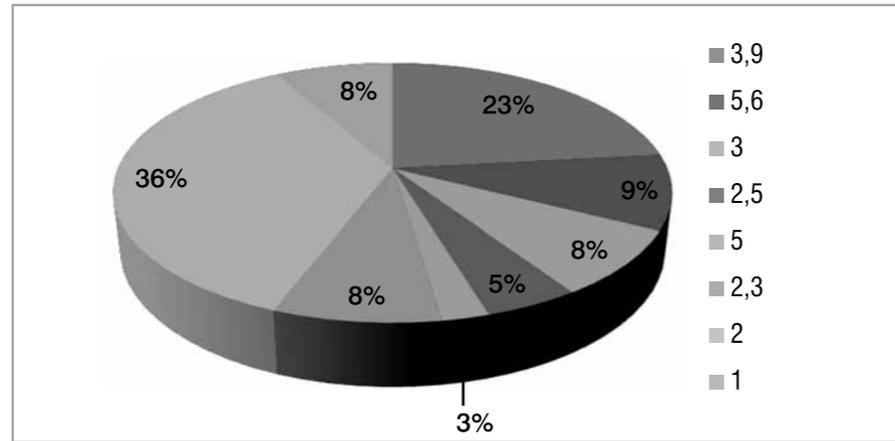
Al comparar los anchos de zonas verdes de estos nuevos desarrollos urbanos encontramos que el más frecuente es 2 ms, que está dentro de los rangos recomendados por el P.O.T.

ANCHO DE LA ZONA VERDE (ms)

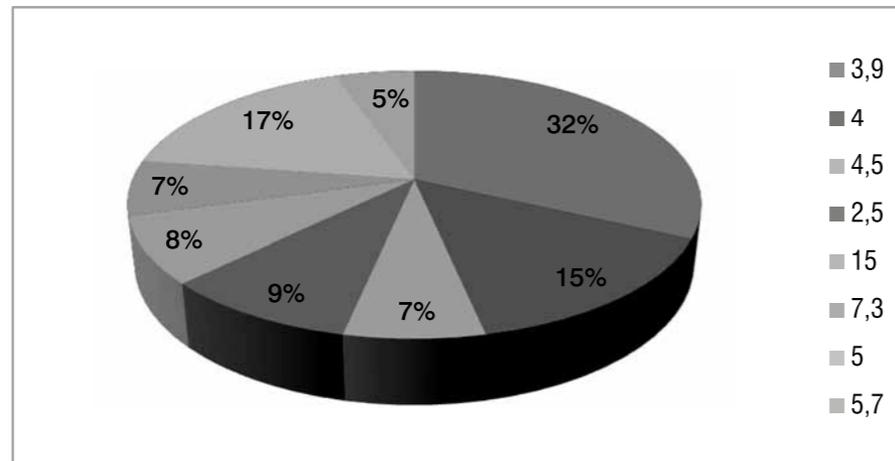
Las distancias que hay entre el eje de la zona verde y la línea de construcción, es decir, el área libre para el crecimiento del follaje del árbol, varían entre 2,5-15 ms, siendo las más frecuente 3,9 (32%) ms, seguida de 5,0 ms (17%).

DISTANCIA DEL EJE DE LA ZONA VERDE A LA LÍNEA DE CONSTRUCCIÓN (ms)

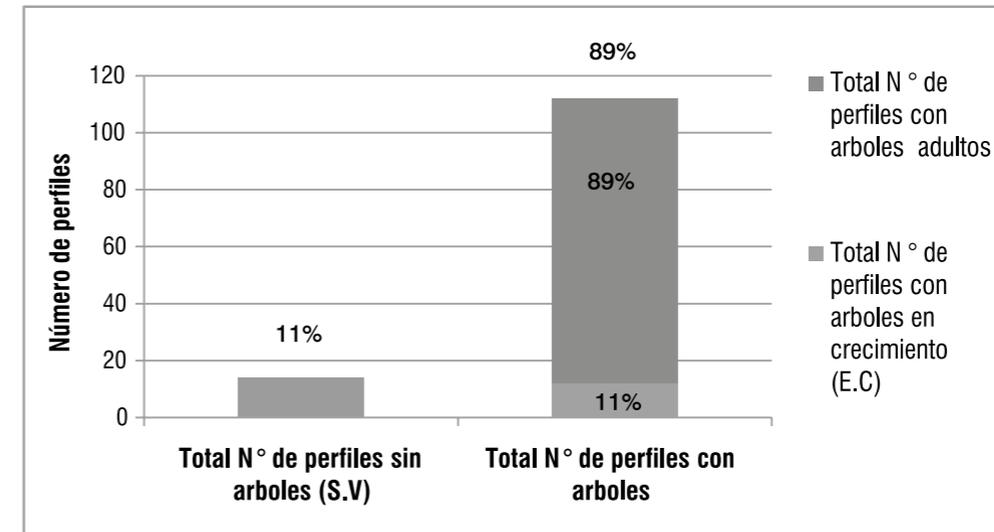
De los perfiles estudiados, el 89% está arborizado y un 11% aún no lo está, estos son aquellos que están recién construidos o están en proceso de construcción (Tabla 3).

Porcentajes de arborización en los sectores 1, 2 y 3

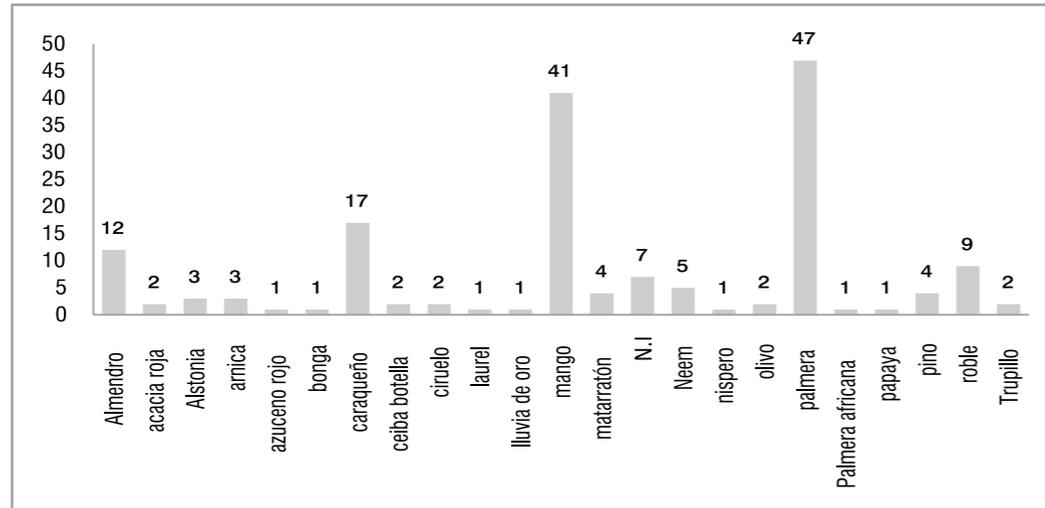
En la zona de estudio se identificaron 22 especies arbóreas en diferentes estados de crecimiento. Las especies que seleccionaron para arborizar estos perfiles pueden estar relacionadas con aspectos estéticos, reducción de daños al jardín y control de mosquitos, por esta razón los porcentajes mayores obedecen a palmeras (27%), mango (16%), caraqueño (10%) y almendro y mango con el 7% cada uno.

Especies más plantadas en los sectores estudiados

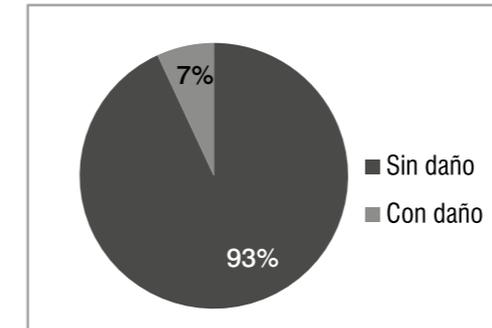
Contrariamente a lo que se puede creer, que los árboles destruyen pavimentos en aceras y andenes, los sectores estudiados no sufrían gravemente de esta situación, de hecho árboles de porte mayor tales como el mango y el roble no mostraban producir daños a las estructuras. De las 22 especies identificadas, solo seis habían causado daño al andén, lo que equivale al 7%, de las cuales se destacó el almendro (Tabla 4).

Daño en los andenes por causa del árbol

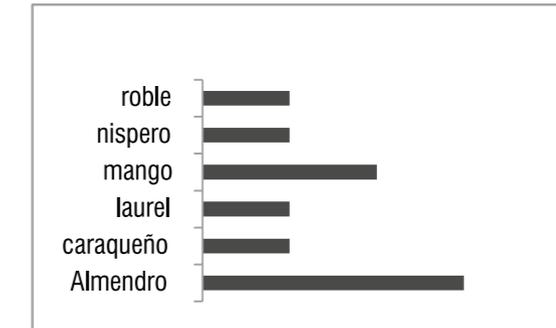
Daño al andén observado según especie

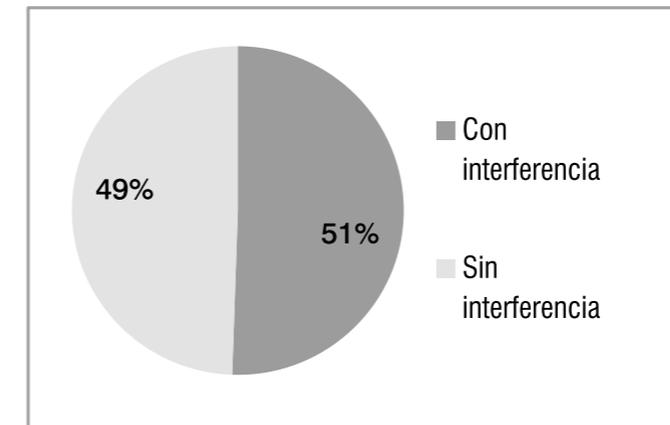
Los problemas generados por la siembra de árboles se centran en la dificultad para que estos crezcan adecuadamente debido a la reducida área para expandir su follaje y a la presencia de los cables eléctricos, que crean la necesidad de realizar podas de sus ramas, que en algunos casos no son adecuadas para la salud del árbol y generando costos de mantenimiento que pudieran reducirse si la plantación de estos obedeciera a un proceso planificado.

Interferencia en el crecimiento de los árboles

Esta interferencia se ve evidenciada en el hecho de que la normatividad impone la ubicación de la línea de mobiliario (líneas eléctricas, postes, acometidas de agua, teléfono, gas, sanitarias) en la misma franja de arborización.

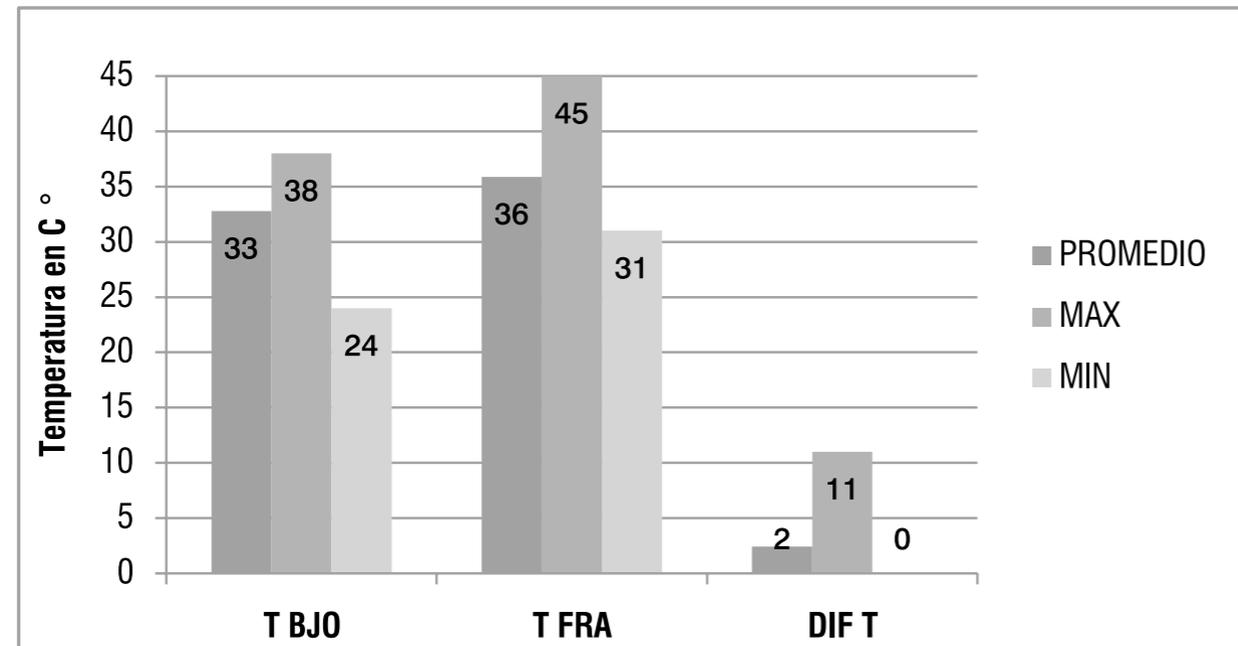
En cuanto al impacto en el confort térmico debido a la introducción de árboles en las calles, el promedio de temperatura del aire se redujo en 2°C. Se registraron reducciones de temperaturas de hasta 11 grados, en momentos de altas temperaturas (45°C). Especies con follaje de densidad baja no representaron diferencias de temperatura (palmeras).

Totales de temperaturas registradas

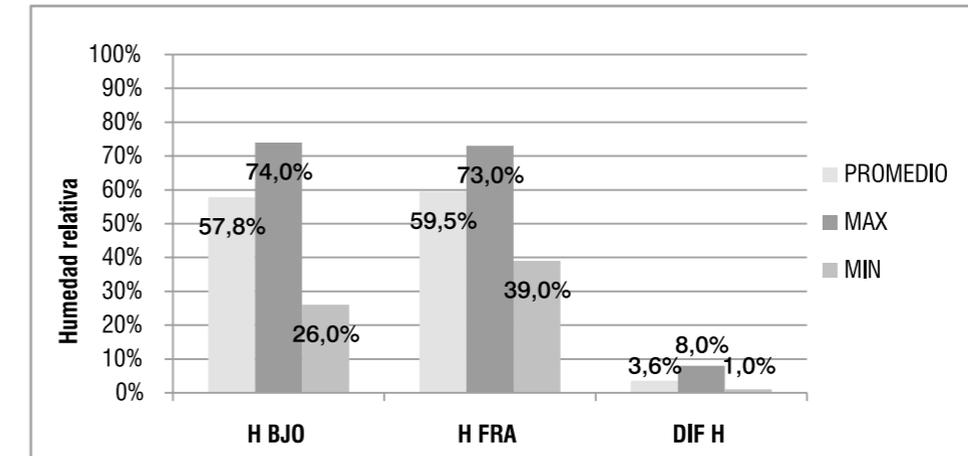
Por el contrario, la humedad bajo los árboles aumenta, esto se explica por el proceso de evaporación en el cual interviene la vegetación. El aumento de la humedad relativa promedio se encuentra alrededor de 3,6%.

Se registraron aumentos de la humedad relativa del aire de hasta 8% para especies de amplio y denso follaje. La humedad mínima registrada es de 1%.

Totales de humedades registradas
