ESTUDIO CROMÁTICO CASA MUVDI, BARRANQUILLA- COLOMBIA

Artículo de Reflexión - Recibido: 25 de Marzo de 2016 - Aceptado: 20 de Mayo de 2016

Rossana Llanos¹

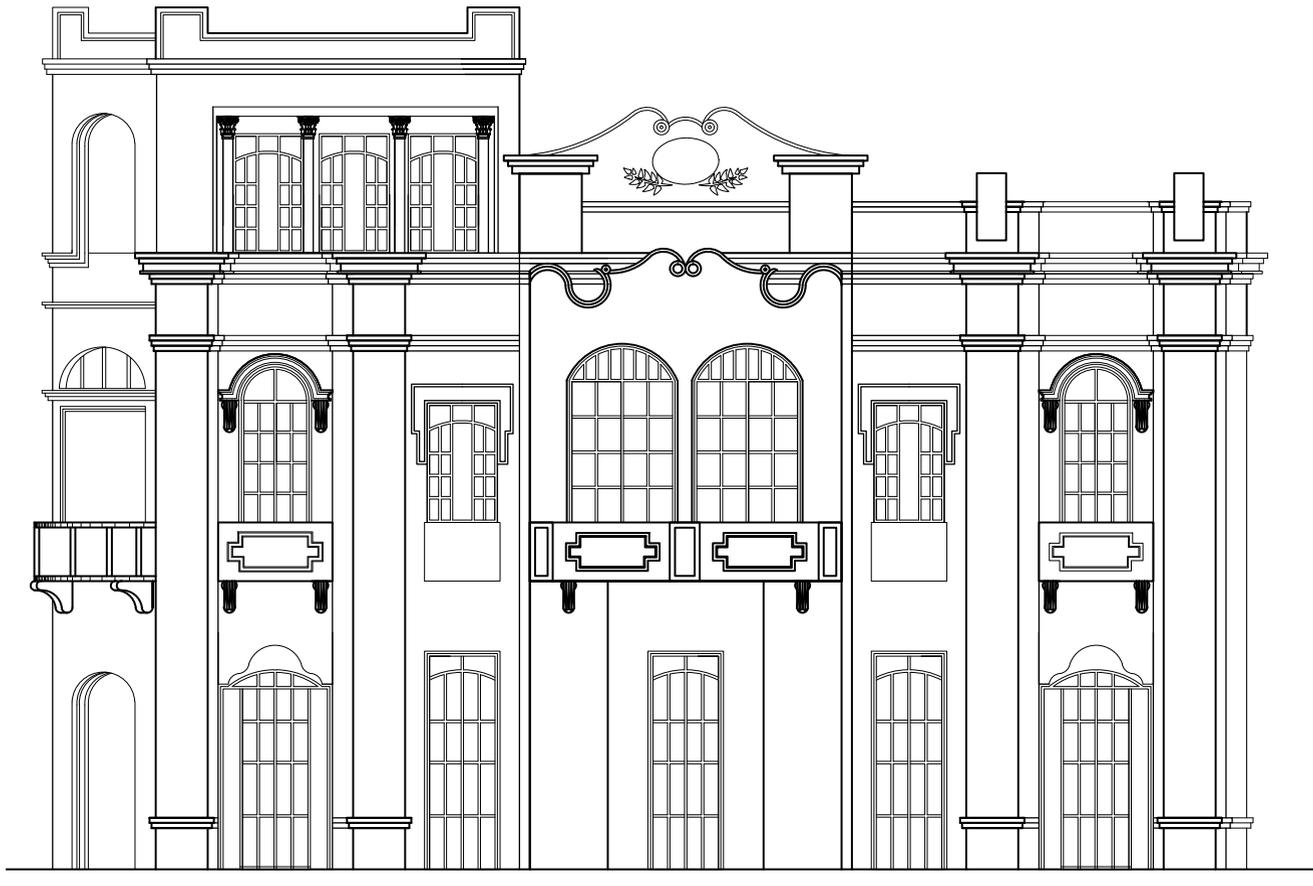
Figura 6. *Levantamiento de fachada Casa Muvdi, Calle 36*

De singular belleza y composición arquitectónica, la Casa Muvdi se encuentra implantada en un estratégico lote esquinero frente a la Iglesia de San Roque, desarrolla una volumetría regida por un diseño tripartito, demarcado por la jerarquía de los dos usos originales del inmueble. Una fachada principal achaflanada imparte carácter y fuerza a la casa, la conforman una serie de elementos ornamentales que aportan gran belleza y complejidad al conjunto, sobresale el vano termal con tarjeta dispuesto sobre el dintel de la puerta del balcón principal y un gran ventanal define el mirador de la tercera planta sobre el cuerpo del remate.

En las fachadas laterales se disponen galerías cubiertas centrales de doble arco que sin duda marcan el eje compositivo del diseño, articuladas con remates finamente logrados con detalles ornamentales. Las complejas fachadas son resultado de la combinación de elementos como pilastras,

modillones, ménsulas, arcos, cenefas, columnas con capiteles de influencia jónica, balaustres, tarjetas y volutas. Una sinfonía de formas y detalles que se combinan con los vidrios coloreados de las ventanas de fina carpintería, la suma de todo ello define el singular

eclecticismo del diseño original, donde se conjugan estilos como el art nouveau y algunos detalles neobarrocos, propios de la contextualización de influencias estéticas de la época. (Análisis realizados basados en levantamientos fotográficos y gráficos, véase figura 6).

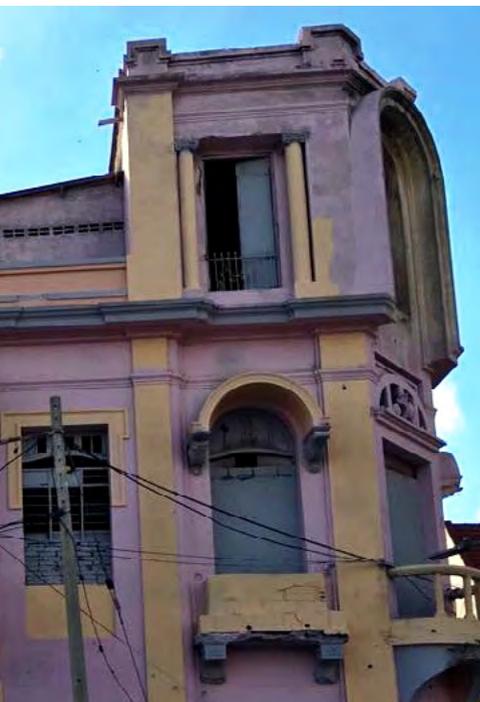
Figura 7. *Cegamiento de vanos sobre galería*

y alteración de la unidad compositiva, afectando elementos como zócalos, vanos y detalles ornamentales originales, las dos plantas superiores han sido fuertemente afectadas por cegamiento total o parcial de vanos afectando especialmente una de las galerías laterales con la sustitución de vidrieras coloreadas por calados prefabricados y la pérdida de elementos ornamentales de la carpintería original. En cuanto a acabados cromáticos, los muros de las fachadas mantienen restos de colores originales, a la vista el pañete erosionado en la totalidad de la fachada. (Figuras 7 y 8).

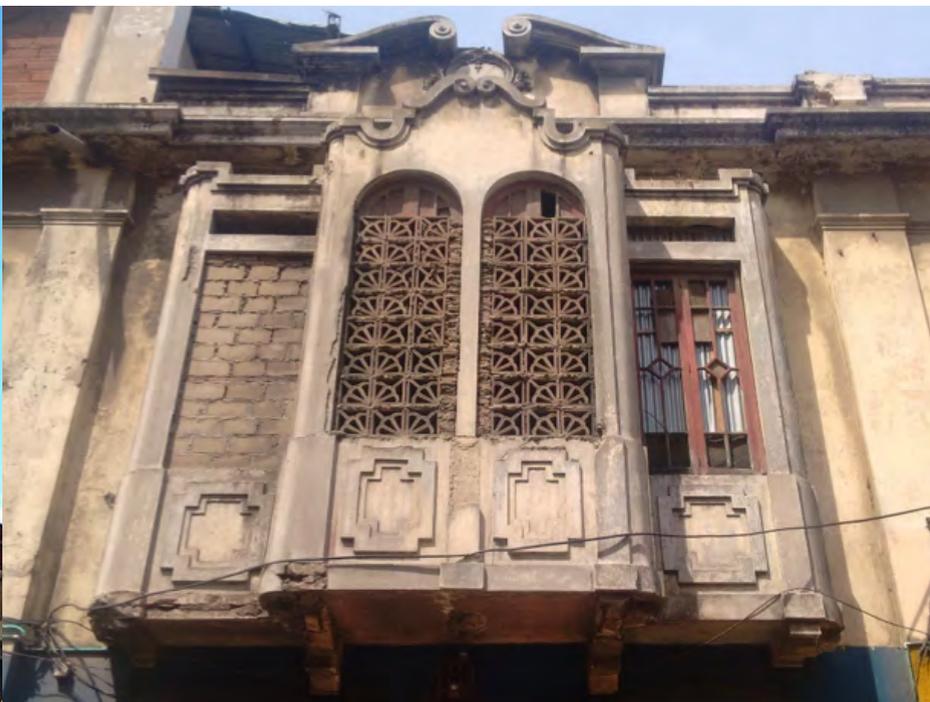
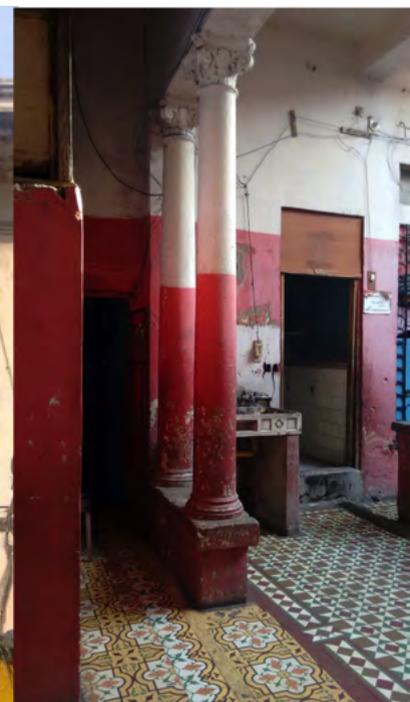
Figura 8. *Alteraciones espaciales y cromáticas en interiores*

Siguiendo con la tradición del inmueble, la casa Muvdi mantiene el uso mixto con significativas variaciones; comercial en la planta baja, es intervenido el reparto original de la planta para adecuar varios locales para la venta y comercialización de carpintería de madera, vidrio y PVC. Las dos plantas superiores han sido informalmente reformadas para adecuar uso residencial bajo la modalidad de habitaciones rentadas con espacios comunes como baños,

zonas de lavado y aseo, lo cual altera por completo la obra original de patio central y zaguán de acceso lateral. En términos de conservación el uso mixto de varios locales comerciales y de vivienda comunitaria ha llevado a una ruptura de la unidad arquitectónica del inmueble original; los locales dispuestos en la primera planta han optado por el uso desmedido de color en las fachadas como medida distintiva de otros comercios del sector generando una discontinuidad

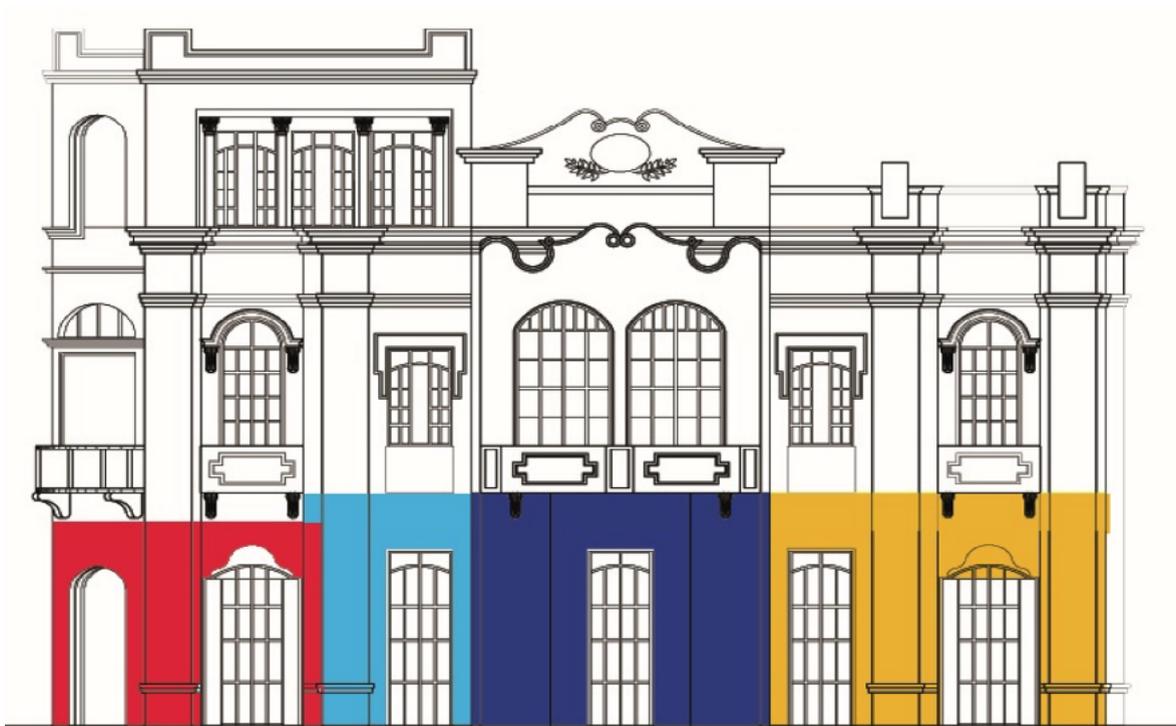
Figura 9. *Acabado cromático actual fachada Calle 36*

los paramentos, ornamentos y algunas carpinterías. (no incluye identificación de la naturaleza de los materiales). El análisis estratigráfico es el objetivo principal de las actividades previas a determinar la carta cromática para la Casa Muvdi, consistió en extraer muestras de las superficies pigmentadas de las fachadas de interés. Estas capas se constituyen en la base cien-

tífica para determinar con mayor juicio y precisión las características cromáticas del inmueble. Gracias a éstos resultados se realizan propuestas cromáticas basadas en los tonos originales y la trayectoria de los mismos, articulando ésta relevante información con las características compositivas de cada una de las fachadas (Figura 9).

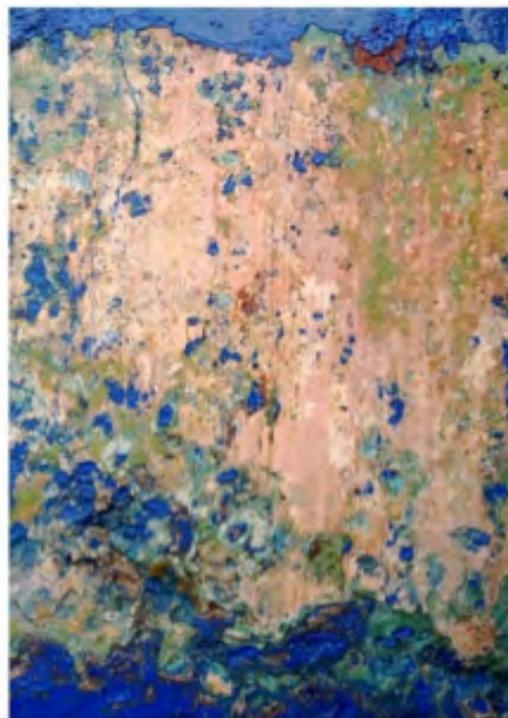
Figura 10. *Cala sobre paramento*

técnicas y aplicación del color. En la mayoría de calas de prospección y en el corte estratigráfico se encuentra el color asociado a la técnica constructiva, en lo que parece ser un estuco a la cal, donde tanto pigmento queda incluido mediante la carbonatación de la cal, obteniendo unas características especiales, que tanto a nivel estructural como estético difieren totalmente de una capa de color aplicada por resistencia, textura, brillo y tono. (Figura 10)

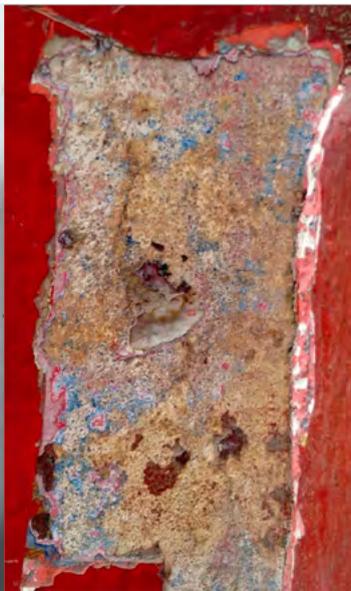
Figura 12.
Cala CF 16 Carrera 36

Como resultado del estudio de color, se determina que la fachada presenta los colores, amarillo, palo de rosa y blanco, es de aclarar que los colores encontrados pueden diferir del valor y saturación original debido al paso del tiempo y los materiales superpuestos a estos. El color amarillo posiblemente logrado a partir de un estuco a la cal. En el sistema de ordenación cromática de Munsell corresponde a 10 YR 8/5 y el color palo de rosa en el sistema de ordenación cromática de Munsell corresponde a 5 YR 8/4. (Figuras 12, 13,

14 y 15) En los cortes estratigráficos se aprecia un revoque elaborado conforme a las características organolépticas por un mortero de cal y arena (por confirmar mediante análisis), el porcentaje de arena es significativo dentro del mortero, siendo esta de granulometría variada y angular; el siguiente estrato observado corresponde a un enlucido coloreado amarillo-rojizo, el cual conforme a sus características físicas parece corresponder a un “estucado a la cal”, técnica de acabado muy recurrente en edificios de la primera mitad del siglo XX; los estratos superpuestos corresponden a intervenciones cromáticas realizadas

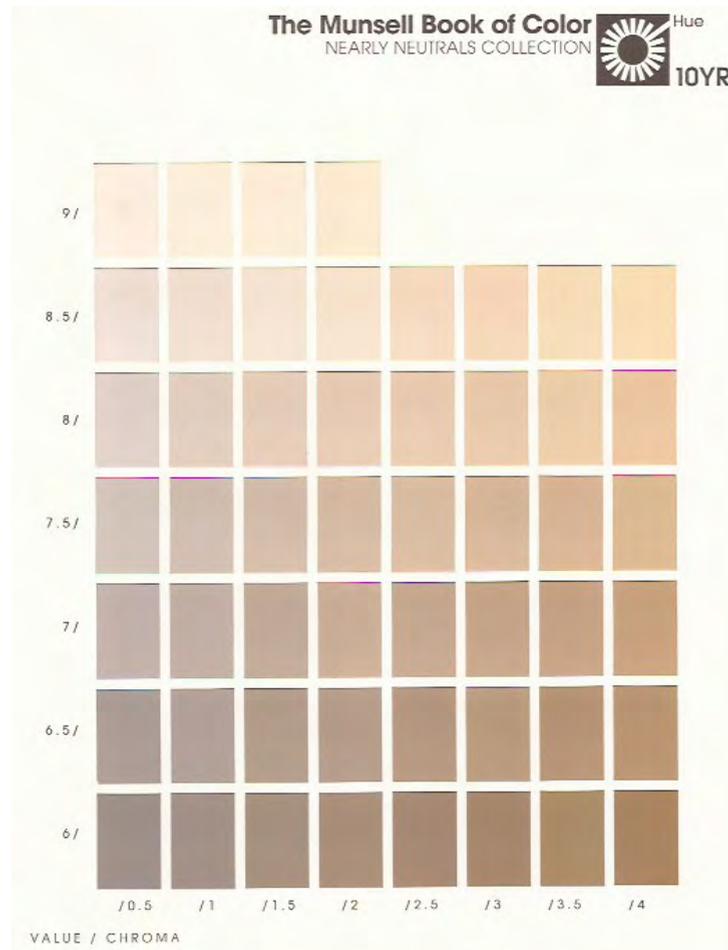
Para la Casa Muvdi se realizan 12 propuestas de combinaciones de color, con juiciosos fundamentos teóricos, compositivos, velando por la conservación y recuperación de los valores históricos, estéticos, compositivos tipológicos del inmueble. El diseño de propuestas cromáticas, se basa en la combinación de colores casi neutros con variaciones de croma, valor y saturación. Propuestas cromáticas basadas en el sistema de ordenación cromática de Munsell específicamente en el libro cromático “The Munsell Book of Color, Nearly Neutrals Collection” (Luke, 1991) variando las propuestas según la intensidad y croma, de la carta 5 RP para tonalidades rosa, y de la carta 10YR para tonalidades ocre y amarillos. Este sistema de ordenación cromático fue escogido por ser uno de los modelos de referencias cromáticas con mayor respaldo y acreditación a nivel internacional considerado como uno de los métodos más aplicados en los estudios cromáticos de sectores históricos y además por presentar amplia gama de tonalidades idóneas para la elaboración de cartas cromáticas históricas. (Figuras 16 y 17)

Figura 16 y 17. *Propuesta cromática 10YR*
Munsell Nearly Neutrals Book of Color

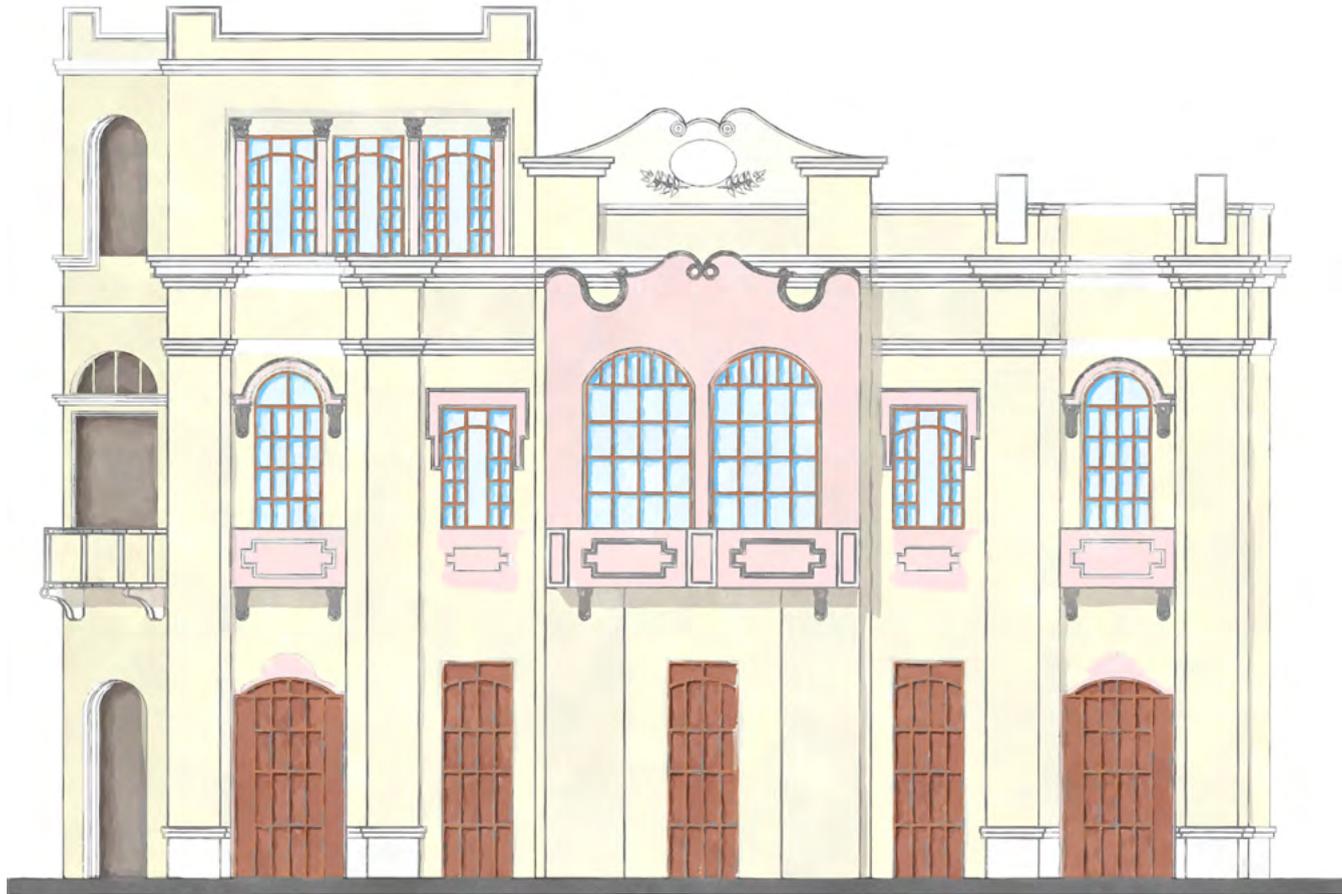
Se diseñan combinaciones cromáticas que resaltan cada uno de los componentes del conjunto, retomando tonalidades originales, se conjugan creando contrastantes entre el basamento y el cuerpo principal para

demarcar jerarquía a cada una de las fachadas, aplicando tonalidades neutras para resaltar los ornamentos de cada una de las secciones del conjunto y de ésta forma armónica manejar estéticamente las fachadas

Figura 18. *Propuesta cromática según resultados de estudio de color y referencias Munsell Nearly Neutrals Book of Color, 5 RP*

con cierto dinamismo hasta retomar el carácter y la singularidad que en su época de esplendor representaba la emblemática Casa Muvdi del barrio Arriba del Río. (Figuras 18 y 19)

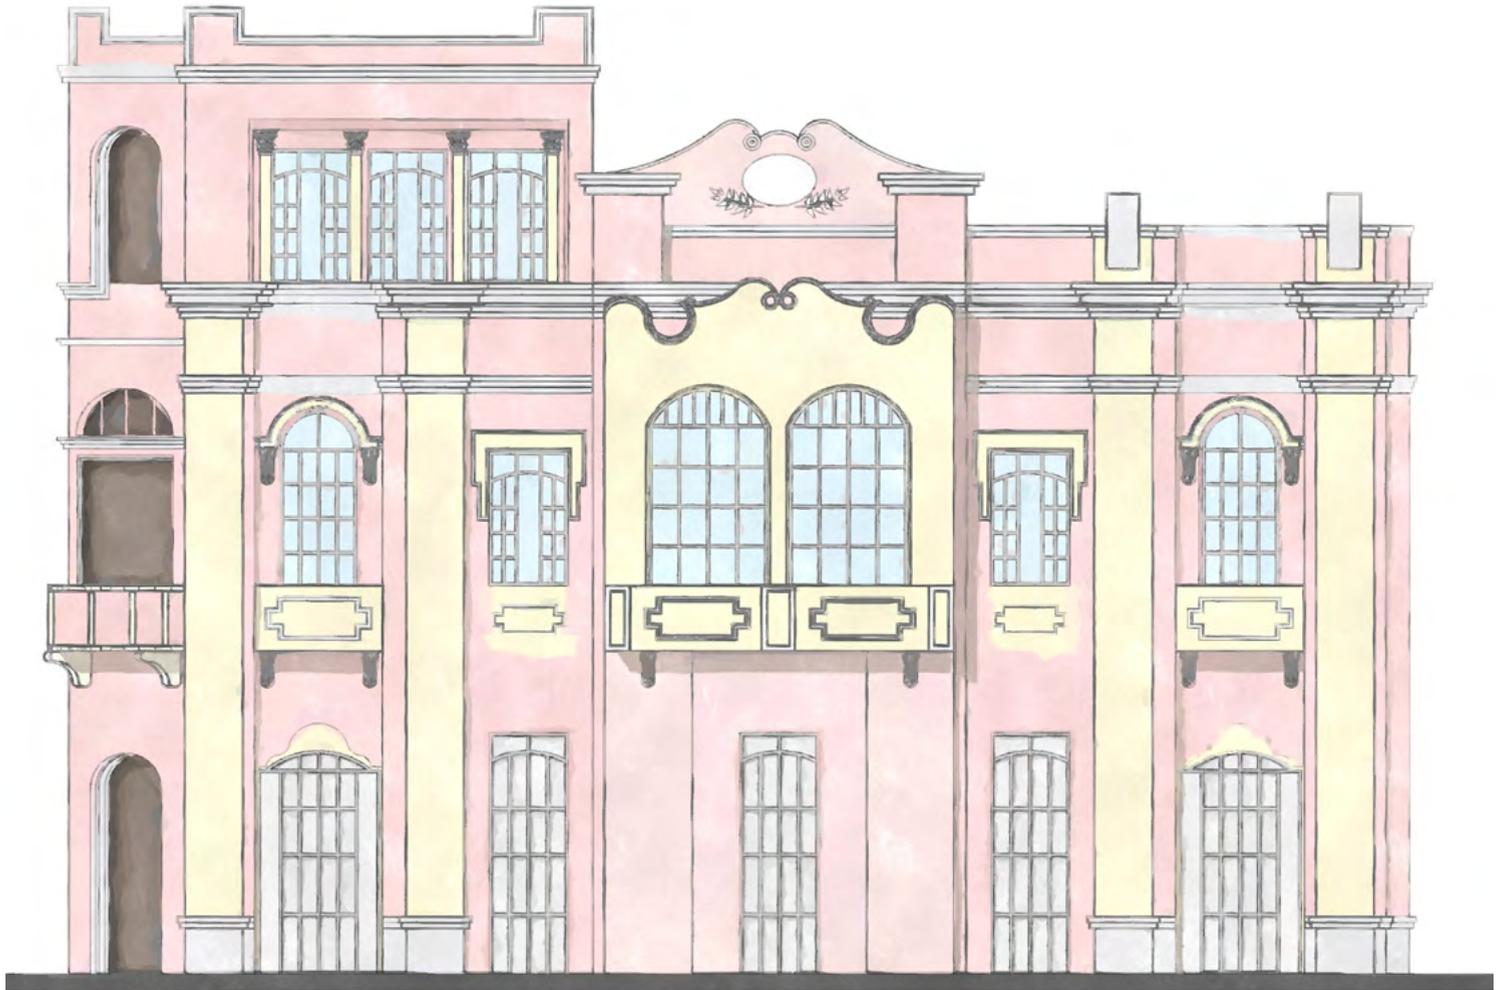
Intervención Cromática según paleta de color diseñada según los resultados arrojados e interpretados en el estudio cromático.

Figura 19. *Propuesta cromática Munsell Nearly Neutrals Book of Color, 10RY*
