REHABILITACIÓN DEL HOSPITAL GENERAL DE BARRANQUILLA: PARA EL RESCATE Y CONSERVACIÓN DEL PATRIMONIO ARQUITECTÓNICO DE LA CIUDAD*

BARRANQUILLA'S GENERAL HOSPITAL RESTORATION: RECOVERY AND CONSERVATION OF THE CITY'S ARCHITECTURAL HERITAGE

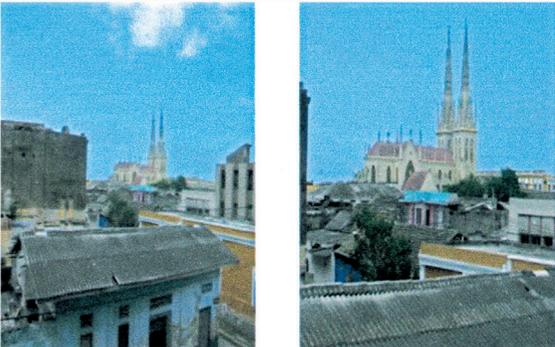
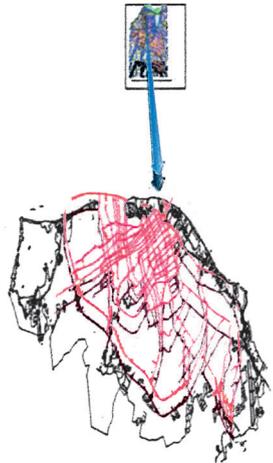
Figura 2. Ficha de ubicación tipológica y espacio- temporal

INVENTARIO DE BIENES DEPARTAMENTAL											
FICHA 2[CONTEXTO]											
UBICACIÓN TIPOLOGICA Y ESPACIO TEMPORAL											
GRUPO	SUBGRUPO	GEOGRA		CRONOLÓGICA						FOTOGRAFIAS DE CONTEXTO	
		TIERRAS TIERRAS TIERRAS	PRECOLOMBINA	COLONIAL	SIGLO XIX	HASTA 1930	HASTA 1960	HASTA 1970	HASTA 2004		
ARQUITECTÓNICO	Arquitectura militar

Arquitectura habitacional										
	Arquitectura religiosa										
	Arquitectura institucional	X			X						
	Arquitectura para el comercio										
	Arquitectura para la industria										
	Arquitectura para el transporte										
Urbano	Sectores urbanos										
	Espacios públicos										
ARQUEOLÓGICO	Parques arqueológicos										
NATURAL	Parques naturales										
MIXTO	Paisajes culturales										
	Sitios referenciales										
FECHA DE ORIGEN FUNDACIÓN											
XIX	1920										
Siglo	Año		Mes								
DISEÑADOR											
CONSTRUCTOR											
USO ORIGINAL

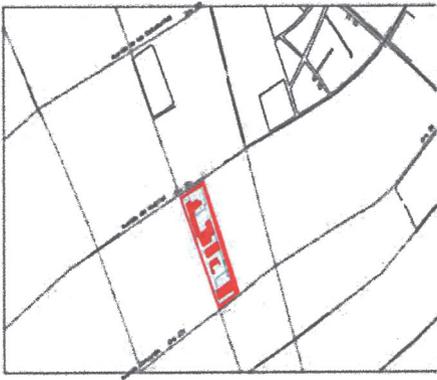
Figura 3. Ficha de identificación del inmueble 1

E-mail:						
PROTECCION EXISTENTE						
Incluido en el (POT/EOT)	E	Bien de Conservacion		X		
Bien de Interes Cultural	X	Nivel (nacional, departamental/distrital/municipal)		N/M/D		
DESCRIPCION FISICA GENERAL	LOCALIZACION	ESCALA APROX.				
<p>EL HOSPITAL GENERAL DE BARRANQUILLA A PESAR DE SER UN EDIFICIO DE CASI 100 AÑOS DE HABER SIDO CONSTRUIDO SU ESTADO ES MUY BUENO YA QUE SUS ESTRUCTURAS NO HAN SIDO AFECTADAS DE MANERA SEVERA POR EL TIEMPO, PERO SI DEBEMOS TENER EN CUENTA QUE ALGUNOS AGENTES CONTAMINANTES QUE SE ENCUENTRA EN EL MEDIO POR ESTOS TIEMPOS HAN IDO AFECTANDO DE MANERA MUY LENTA LA INTEGRIDAD DE ALGUNOS SECTORES DEL EDIFICIO, Y POR OTRO LADO CABE RESALTAR QUE ALGUNOS DE ESTOS SECTORES HAN DEJADO DE SER UTILIZADOS Y POR CONSIGUIENTE SU DETERIORO ES MAYOR POR LA FALTA DE MANTENIMIENTO. OTRA COSA QUE SE HA VISTO SOMETIDAS A ALGUNAS INTERVENCIONES SON LAS FACHADAS EXTERIORES DEL EDIFICIO QUE MUESTRAN LA PÉRDIDA TOTAL DE LA INFLUENCIA ARQUITECTÓNICA A QUE ESTA FUE SOMETIDA EN ESA ÉPOCA, EN CAMBIO OTRAS FACHADA EXTERIORES PRESERVAN SU ESTILO PERO SE ENCUENTRAN EN UN GRAN DETERIORO</p>

Originalmente se construyeron dos bloques de dos pisos: Uno para mujeres y otro para hombres, separados y que tenían 38,71 metros x 32, 30 con muchos rasgos de la arquitectura colonial, predominando el arco de medio punto en las ventanas y arcos estructurales, un poco achatados, que se apoyan en pilastras de mampostería de ladrillo orneado. El entrepiso también fue originalmente construido sobre vigas de madera con entablado y sobre éste los pisos de baldosa. Es decir podemos afirmar que se trata de una edificación con influencias del estilo Neoclásico, pues Barranquilla para esa época tuvo un fuerte desarrollo en la navegación tanto marítima como fluvial, lo cual trajo el fácil contacto con otros países de América y Europa. Hacia la carrera 35 se realizaron construcciones inicialmente para un orfanato y posteriormente para el colegio de La Presentación con características de arquitectura Republicana, donde se utiliza concreto armado, los arcos utilizados en los vanos de puertas y ventanas son más achatados, dejando atrás los de medio punto del estilo colonial. Utilizan molduras, frisos, y abalaustrados (figura 5), lo que no era tradicional en el conjunto, observándose claramente las diferentes épocas de construcción. Posteriormente se realizan una serie de intervenciones donde se mezclan diferentes estilos en un mismo bloque. Sobre la carrera 33 se ubica la zona de urgencias del hospital General de Barranquilla, que es la última inter-

Originalmente se construyeron dos bloques de dos pisos: Uno para mujeres y otro para hombres, separados y que tenían 38,71 metros x 32, 30 con muchos rasgos de la arquitectura colonial, predominando el arco de medio punto en las ventanas y arcos estructurales, un poco achatados, que se apoyan en pilastras de mampostería de ladrillo orneado. El entrepiso también fue originalmente construido sobre vigas de madera con entablado y sobre éste los pisos de baldosa. Es decir podemos afirmar que se trata de una edificación con influencias del estilo Neoclásico, pues Barranquilla para esa época tuvo un fuerte desarrollo en la navegación tanto marítima como fluvial, lo cual trajo el fácil contacto con otros países de América y Europa. Hacia la carrera 35 se realizaron construcciones inicialmente para un orfanato y posteriormente para el colegio de La Presentación con características de arquitectura Republicana, donde se utiliza concreto armado, los arcos utilizados en los vanos de puertas y ventanas son más achatados, dejando atrás los de medio punto del estilo colonial. Utilizan molduras, frisos, y abalaustrados (figura 5), lo que no era tradicional en el conjunto, observándose claramente las diferentes épocas de construcción. Posteriormente se realizan una serie de intervenciones donde se mezclan diferentes estilos en un mismo bloque.

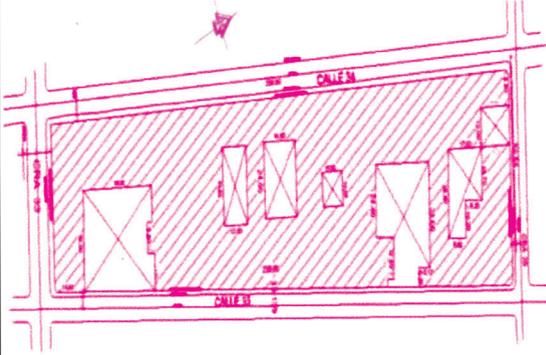
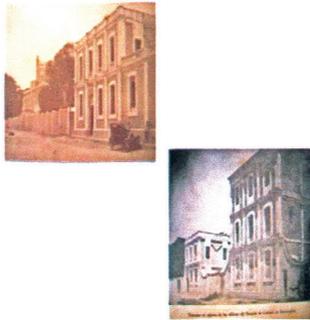
Figura 4. Ficha de identificación del patrimonio inmueble 2

ZONA DE LABORES	PASILLO BLOQUE B 2 PISO	PASILLO BLOQUE A 2 PISO	PASILLO BLOQUE C 2 PISO
PLANTA CALLE		FOTOGRAFIAS HISTORICAS

ESCALA APROXIMADA 1.500			
FACHADA LATERAL - CONTEXTO URBANO CALLE 5 (Callejuela de la Iglesia)		FACHADA LATERAL - CONTEXTO URBANO

FACHADA	ESTES		
FOTOGRAFIAS FACHADAS EXTERIORES
