UNA MIRADA AL SUROCCIDENTE DE BARRANQUILLA: PROBLEMÁTICA URBANA Y SOCIO-ECONÓMICA*

* Artículo producto de la investigación: problemática urbana y socio- económica del sur occidente de Barranquilla. Universidad de la Costa CUC.

A LOOK AT THE SOUTHWEST OF BARRANQUILLA: URBAN AND SOCIO-ECONOMIC PROBLEMATIC

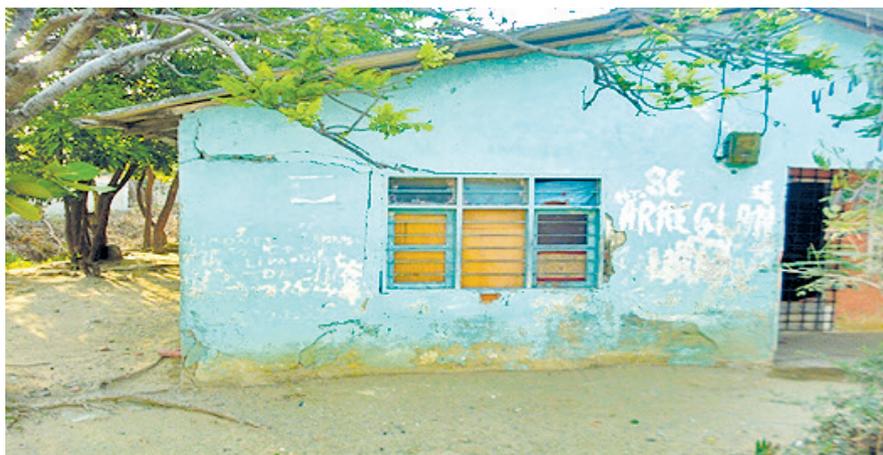
Los deslizamientos de terreno, con frecuente presencia en el sector, han ocasionado la degradación de las estructuras de edificaciones y hasta el colapso en algunos casos.

Figura 4. Estado de una vivienda afectada por el deslizamiento de terreno en el barrio Santo Domingo de Guzmán, Barranquilla.

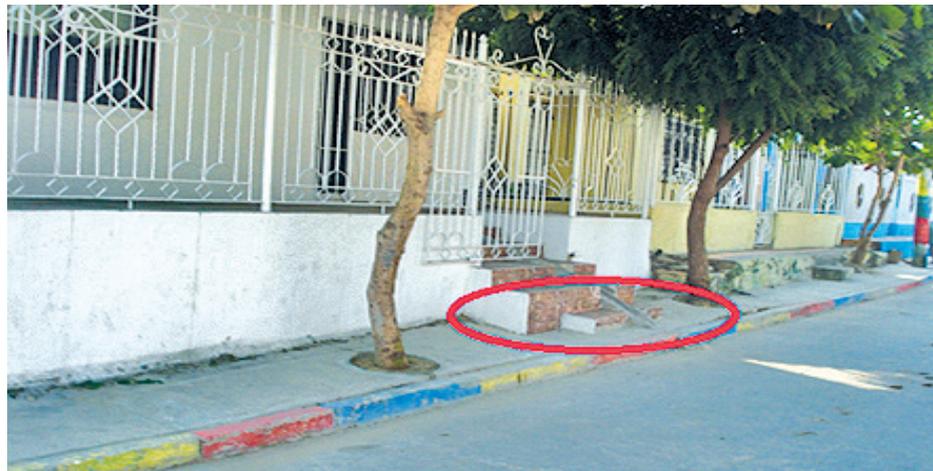
En este mismo barrio, la invasión del espacio público también agrava el problema, ya que muchos andenes no están definidos correctamente y otros no cuentan con medidas establecidas. En algunos casos, se observa que en el área de circulación peatonal está presente una escalera o un árbol, por cuya razón muchos habitantes recurren a transitar por la vía vehicular.

Figura 5. Invasión del espacio público en andenes

Existe también una problemática en la infraestructura de andenes de la carrera 6, la cual no cuenta con las medidas requeridas para andenes y franjas de amueblamiento requeridas según el POT de Barranquilla para vías colectoras, que deben ser de 1.20 m para franjas de amueblamiento y 1.50 m para franjas de circulación peatonal (POT Barranquilla, 2012-2032).

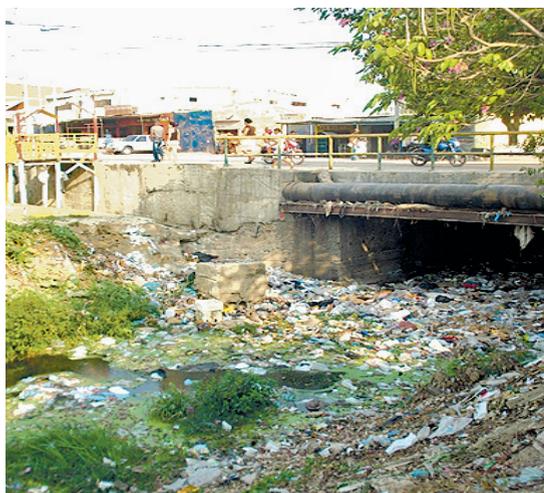
El diagnóstico de los principales impactos ambientales del sector determinó que la contaminación por basuras vertidas a los arroyos es un factor que afecta directamente la salud del sector, puesto que este tipo de contaminación del aire puede ser una de las razones por las cuales las patologías por la que más consultan los habitantes son las enfermedades respiratorias en niños.

La falta de civismo y de conciencia ambiental lleva a la mayoría de los habitantes del área de influencia a arrojar todas aquellas pertenencias que cumplieron con su vida útil, entre ellos, muebles, cama, sillas, otros. Sin embargo es importante resaltar que la comunidad cuenta con servicios de recolección de residuos por parte de la empresa de aseo de la ciudad Triple A.

Figura 6. Inadecuada disposición de residuos sólidos urbanos en uno de los arroyos del sector

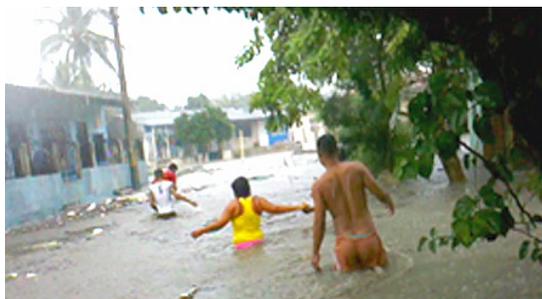
El Barrio Santo Domingo de Guzmán se encuentra situado en el epicentro de cinco arroyos que marcaron su crecimiento alrededor de dichas rondas hidrográficas, convertidas actualmente en vertederos de basuras y focos de infección. Durante la temporada invernal, estos arroyos se convierten en peligrosas cuencas que años tras año dejan damnificadas a centenares de familias (ver Figura 7). Otros sectores que comparten la misma situación son el Bosque y las Malvinas, ya que los arroyos del barrio Santo Domingo y el sector de las Américas y la Ceibita se unen al cauce del barrio el Bosque.

Según el POT de Barranquilla solo existen riesgos de inundación por arroyos en la intersección de la carrera 6, la calle 80 y la calle 73d, pero nuestra investigación reveló otros lugares que el POT no delimitó, como son la calle 74 con transversal 3c, la calle 76 y la calle 88.

Figura 7. Foto de la Inundación causada por arroyos en el Barrio Santo Domingo de Guzmán.
